Н. И. ВИНОКУРОВ, А.И. ПАВЛОВСКИЙ

ИССЛЕДОВАНИЕ ГИДРОСИСТЕМЫ НА ОКРАИНЕ АНТИЧНОГО ГОРОДИЩА ТАСУНОВО (КОШ-КУЮ)¹

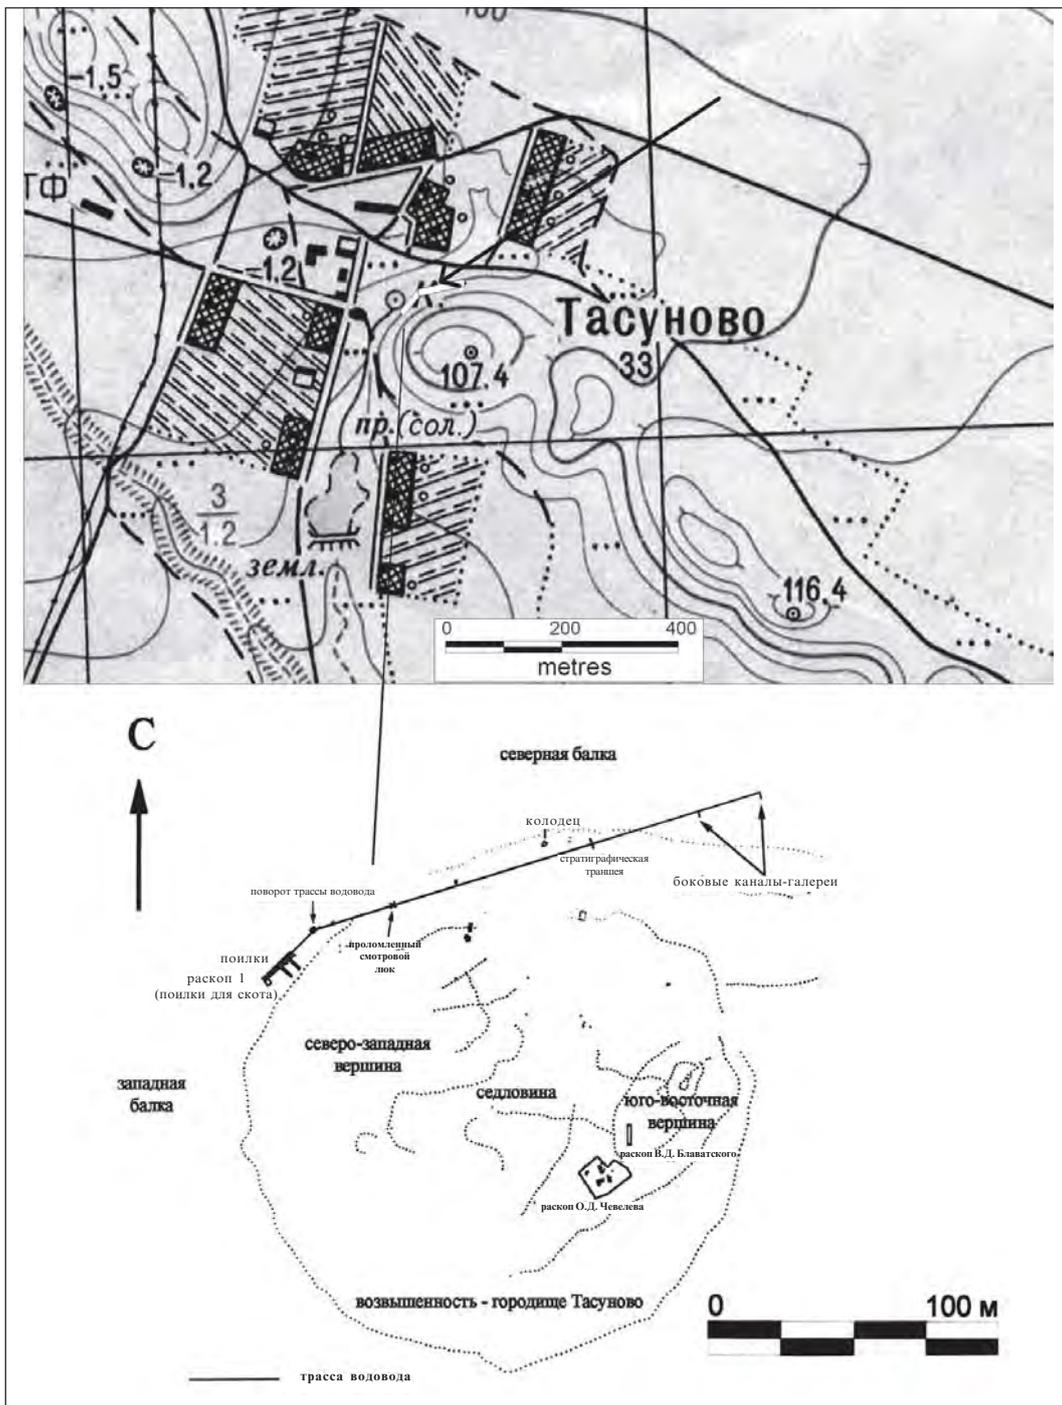
Рис. 1. План-схема расположения гидросистемы на окраине античного городища Тасуново.

200 метров исследована подземная водосборная система, действовавшая, как показали раскопки, со значительными перестройками с древности (с первых веков нашей эры?) вплоть до 70-х годов прошлого столетия (рис. 1-11). Она была заилена только на отдельных участках и перестроена на рубеже 19-20 столетий. В районе расположения водосборной системы – на северной и восточной периферии городища – были проведены к. и. н. С.Л. Смекаловым комплексные геофизические исследования: магниторазведка, а также - георадарные исследования с помощью прибора «Лоза-2М», выполненные группой ученых-геофизиков⁵ из Института геофизических исследований Одесского отделения Инженерной академии Украины при содействии д. ф.-м. н. П.А. Морозова. В ходе работ удалось выявить заплывшие осадочными напластованиями склоны западной и северной балок, а также установить мощность илистых напластований и глубину залегания зеркала подземных вод.

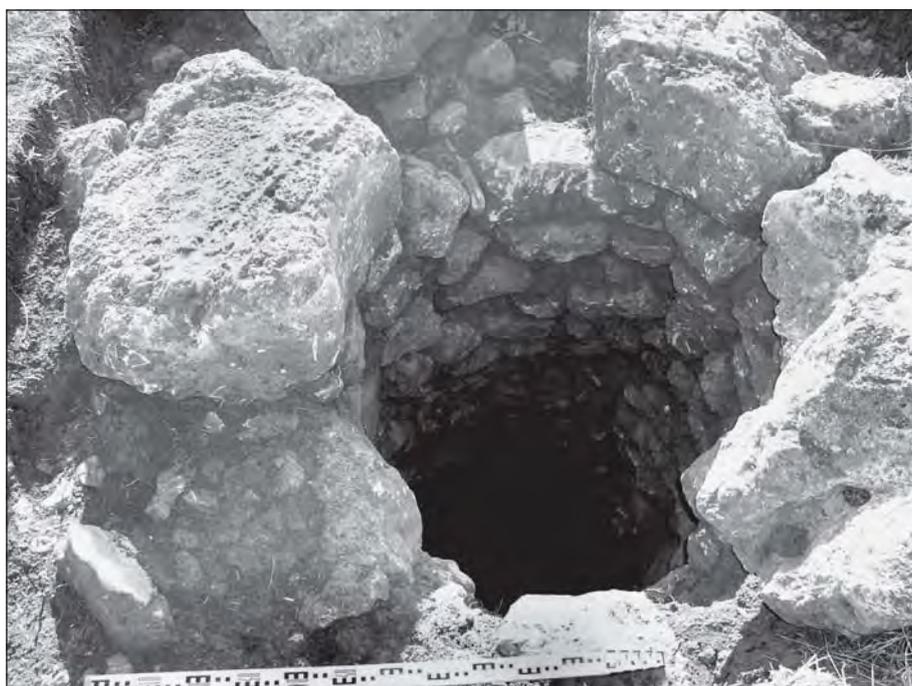
Рис. 3. Колодец с севера.

В восточной части северной балки был расчищен древний (античный?) колодец, действовавший вне гидросистемы, автономно (рис. 1-3). В глубину он достигал около 3,80-3,86 м. В плане имел круглую форму. Внутренний диаметр его устья равнялся 1,26-1,30 м. Горловина выложена обломками квадров неправильной формы со следами подтесов под деревянные балки. Борты колодца выстроены насухо из среднего по размерам, хорошо подобранного бутового камня без применения вяжущего раствора. Начиная от древнего водоносного горизонта до современной поверхности, прослежено 17 вертикальных рядов кладки, сложенной по постелистой однолицевой однослойной схеме. Дном колодца служил выровненный материковый глинисто-песчаный грунт средней плотности. При его расчистке найдены полностью проржавевшие остатки отечественной техники, амуниции и вооружения времени начала Великой Отечественной войны (затворы, колеса, рессоры, запчасти машин, каска, детали стрелкового вооружения)⁶. Колодец от низа до устья заполнял темно-коричневый, иногда черный влажный, липкий глинистый грунт с большим количеством ломаного бутового камня и бытового мусора 40-х годов XX века (с обломками стеклянных бутылок, оцинкованных ведер, кусков кровельного железа, прутьев и проволоки, резины от колес, обуви и т. п.). Находок античного времени, за исключением нескольких амфорных стенок, колодец не содержал. Воды обнаружено не было, так как

в настоящий момент грунтовые воды опустились на 2-5 м ниже дна колодца. Скорее всего, колодец пересох к середине XX в. и был засыпан. Несмотря на позднее заполнение, конструкция колодца говорит о его древнем, вероятно, античном происхождении.

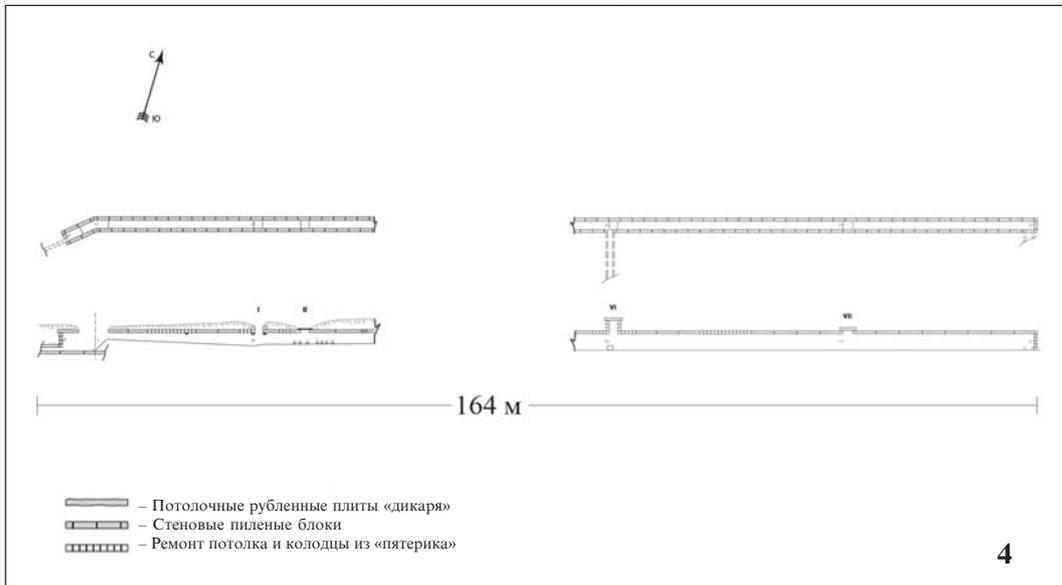
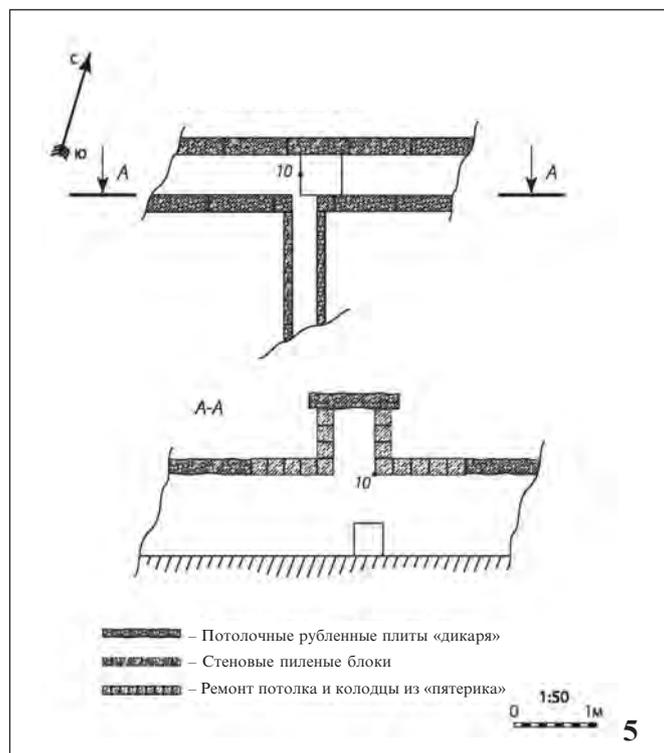
Рис. 4-5. План, разрезы, профили северной галереи тасуновской гидросистемы.

1. длинная подземная северная галерея с боковыми водосборными каналами, подведенными к галерее под прямым углом с юга;
2. короткая западная галерея, состыкованная под тупым углом с северной галереей;
3. каскад поилок для лошадей и крупного рогатого скота, расположенных последовательно друг за другом в низменной части западной балки и связанных с западной галереей (рис. 4-8, 10-11).

Северную галерею гидросистемы удалось исследовать под землей на длину около 164 м. Ее перекрытие находилось на глубине от 1,80-2,20 м (в восточной части) до 0,40-0,50 м (в западной части). Галерея идеально прямая на всем протяжении, даже из самого ее восточного торца хорошо виден угол стыка с западной галереей, освещаемый через просвет в перекрытии. Внутри ее короба, сложенного из камня, были произведены локальные расчистки затеков и придонных отложений, что позволило выполнить маркшейдерскую съёмку

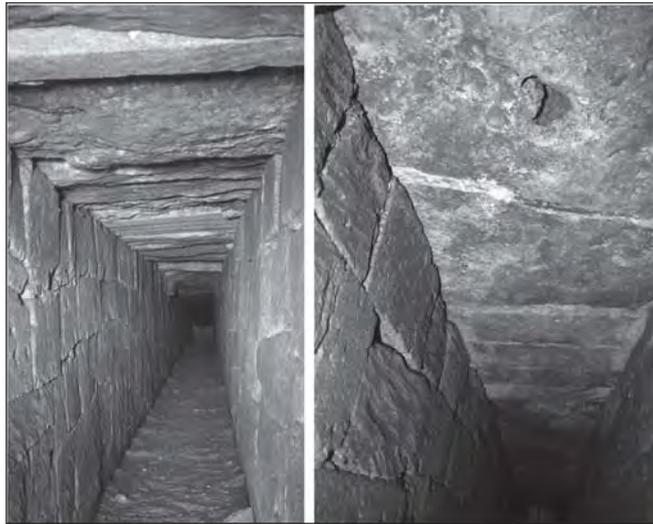
Рис. 6.1-2. Подземная северная галерея гидросистемы и следы ремонта ее перекрытия. Вид с востока.

Гидросистема неоднократно ремонтировалась и перестраивалась. На одном из последних этапов бытования до 10% всех плитовых перекрытий северной галереи были по каким-то причинам удалены и заменены пилеными блоками белого ракушечника⁷. Судя по перекрытию свода галереи, реконструкция производилась если не спешно, то менее продуманно. Для ремонта использовался самый ходовой в XIX столетии товарный камень 5x5x16 вершков (21x21x70,5 см), так называемый «пятерик»⁸. Его длины (47-50 см) едва хватало для перекрытия галереи. Камень был рыхлый по структуре и опирался на боковые стены лишь краями. По этой причине в ряде случаев его пришлось поддерживать железными вставками – трубами, полосами и листами (см. ниже метрическую таблицу). Кое-где пиленые блоки перекрытия не выдержали нагрузки и надломились посередине, провиснув или даже обрушившись внутрь хода. Вряд ли старые плиты перекрытия пришли в негодность. Они имели очень большую толщину и прочность, так как были вырублены из крепкого ожелезненного известняка⁹. Не случайно в этой связи тогда же были сооружены квадратные

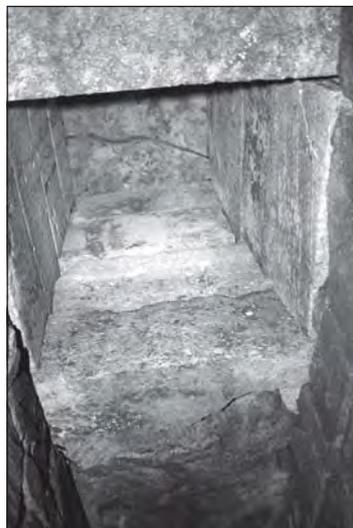
Рис. 6.3. Смотровой колодец V в северной галерее гидросистемы.

альном осмотре не видны (возможно, они попросту со временем запылились грунтом). Дополнительным подтверждением позднего происхождения колодцев является то, что они расположены безотносительно потолочных плит. Кладка колодцев не вплотную примыкает к древним плитам, оставляя промежутки по 0,50-1,00 м, которые перекрыты стандартными блоками. Таким образом колодцы пытались встроить на место вынутой более ранней плиты большего размера, что приводило и к небольшим вынужденным подвижкам шахт колодцев по отношению друг к другу. Иначе было невозможно без промежутков выложить стандартным камнем новое перекрытие галереи, ведь удаленные потолочные плиты достигали в длину двух-трех метров, при ширине – более метра.

Устройство колодцев означало некоторое упрощение первичного инженерного замысла: если раньше гидросистема самоочищалась во время дождей, то теперь наносы следовало с определенной периодичностью удалять вручную через колодцы. Однако, в таком виде система проработала до самого последнего времени.

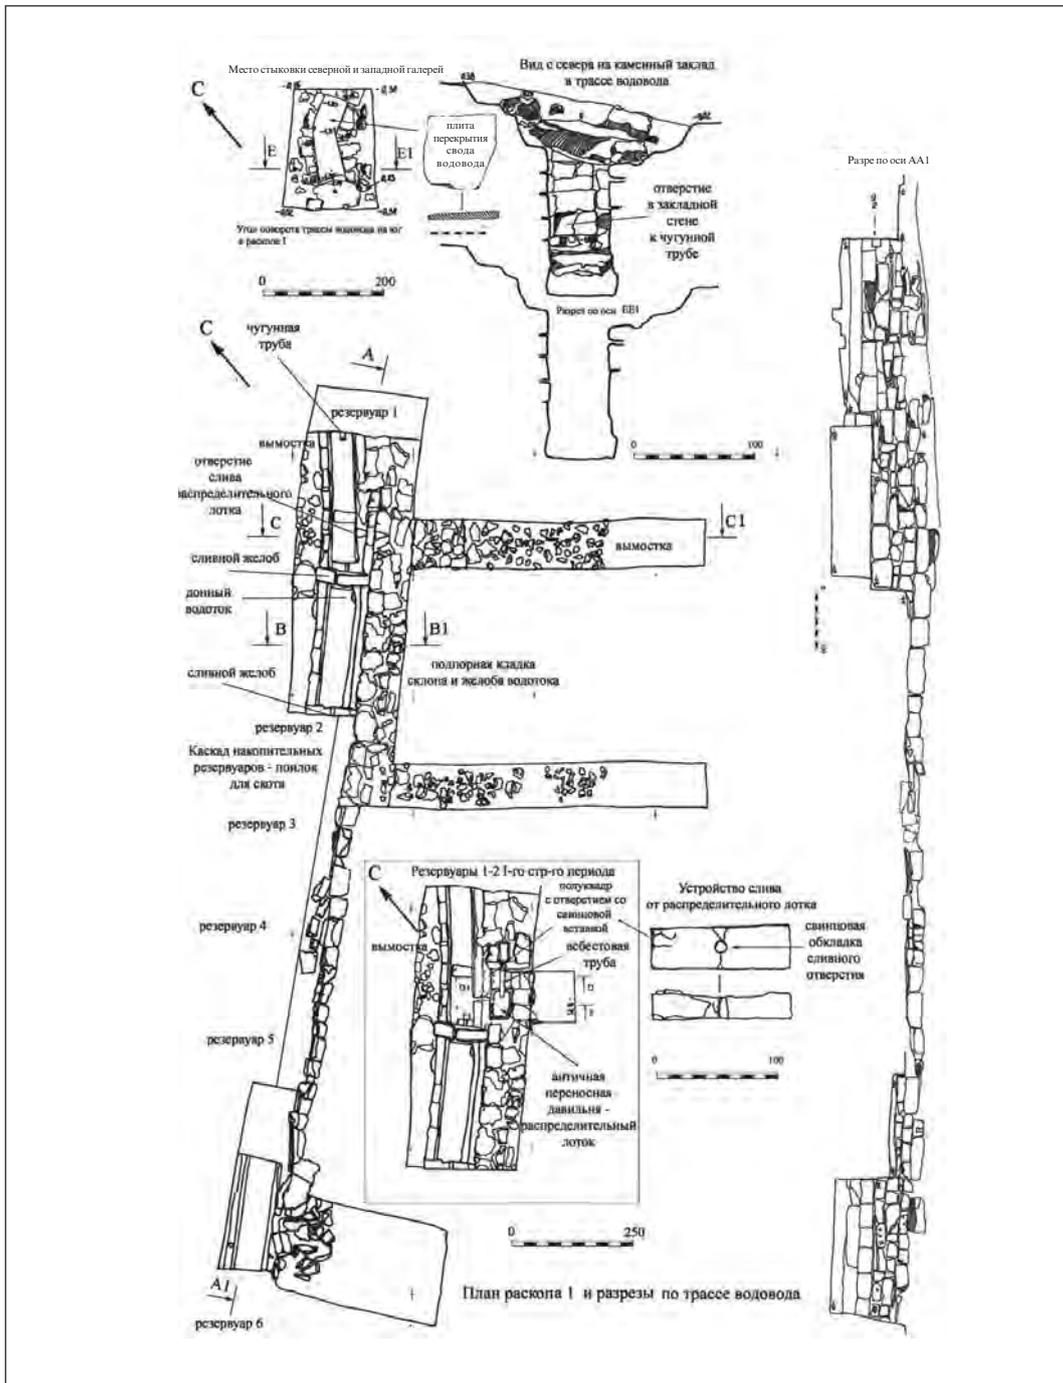
Рис. 7. План и разрезы раскопов в западной части гидросистемы.

В 2007 г. для разведки, как казалось, перспективного участка был разбит небольшой прямоугольный раскоп 1, вытянутый вдоль кладки с юго-запада на северо-восток (рис. 7-11). По причине малой площади раскопа для лучшего понимания стратиграфической ситуации к раскопу с восточной стороны были прирезаны под прямым углом две стратиграфические траншеи метровой ширины, параллельные друг другу. Общая площадь раскопа составила, таким образом, около 60 кв. м.

В ходе раскопок отчетного полевого сезона подпорная стена была вскрыта на протяжении около 20 м (рис. 7-11). Она уходит в северный и южный борта. Ее толщина достигала 0,98-1,19 м, высота 1,36-1,77 м. Прослежено 5-7 вертикальных рядов кладки (ниже начался уровень почвенных вод). Подошва ее не выявлена и уходит в насыщенный водой глинистый грунт. Она была сложена на черной илистой грязи из разнокалиберных блоков белого рыхлого пиленого известняка средних размеров по однолицевой, трехслойной, однорядной постелистой тычково-ложковой схеме. Кладка довольно небрежная, с неплотной притеской швов. Фас ее неровный, выстроен уступами. Ряды не выдержаны. Верхний ряд кладки смещен и нависает над остальными рядами. Вероятно, он был надстроен позднее, когда поилки уже были заброшены и затоплены водами рукотворного пруда. Таким образом на позднем этапе, когда западный участок гидросистемы уже не функционировал, стенка служила в качестве импровизированной набережной. С восточной стороны в один уровень со стеной была положена из среднего и мелкого камня и щебня вымостка шириной 3,60-3,77 м. Она была вытянута вдоль стены – с юго-запада на северо-восток. Ее перекрывал поддерновый горизонт, а основанием для нее послужил выровненный материковый грунт горизонта «С». При ее исследовании в поддерновом горизонте обнаружены несколько стенок амфорной посуды, поливной средневековой керамики и осколки от современных бутылок.

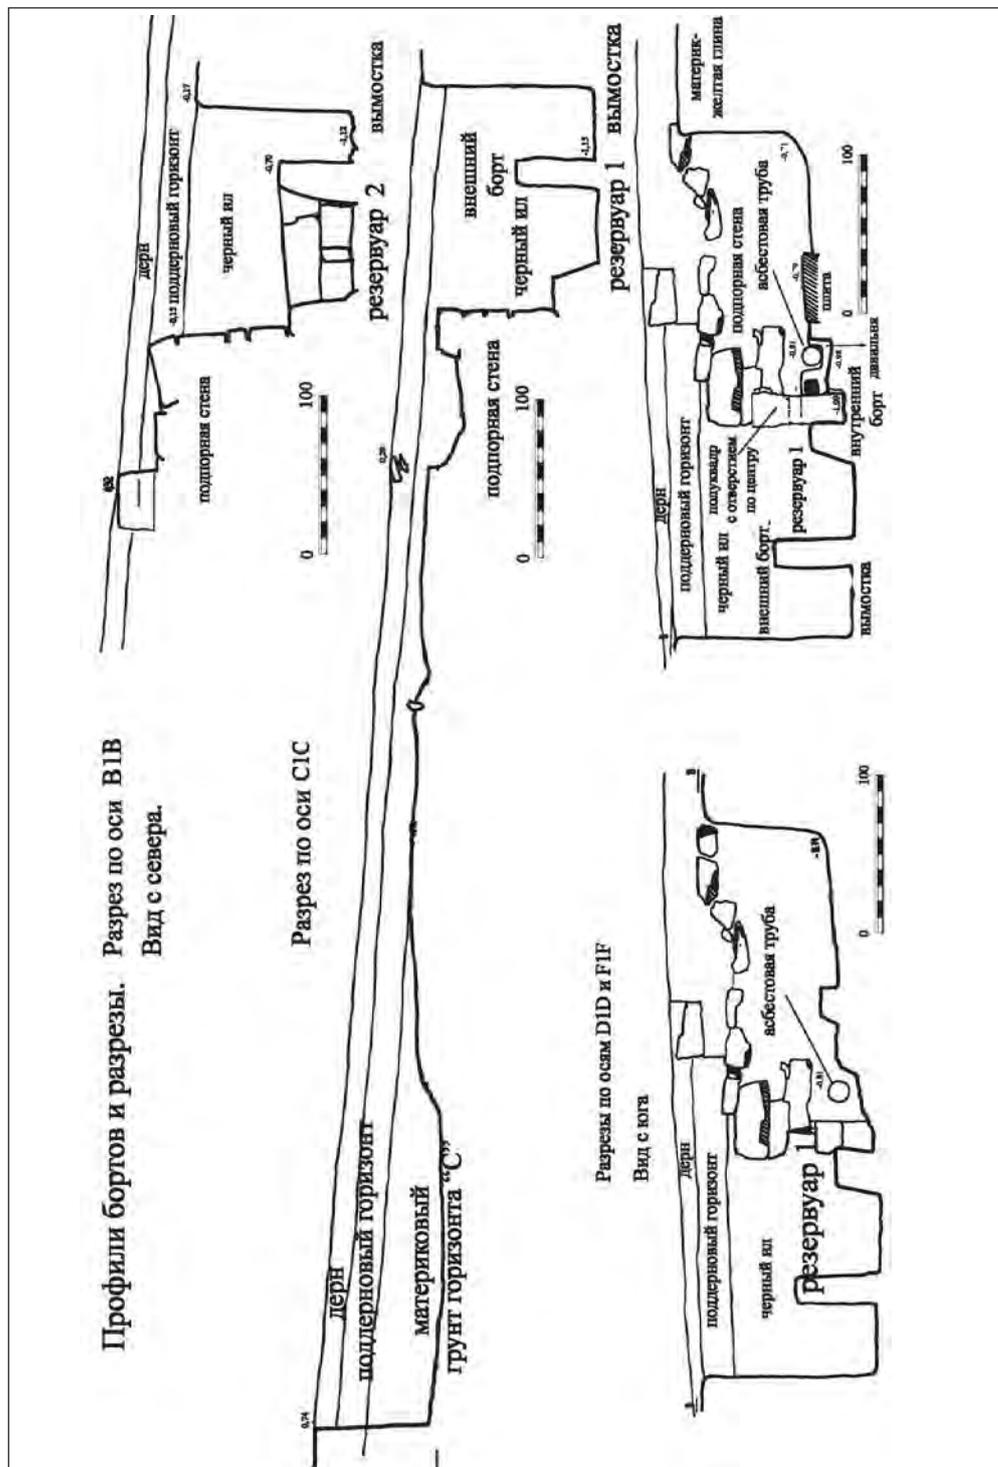
Рис. 8. План и разрезы раскопов в западной части гидросистемы.

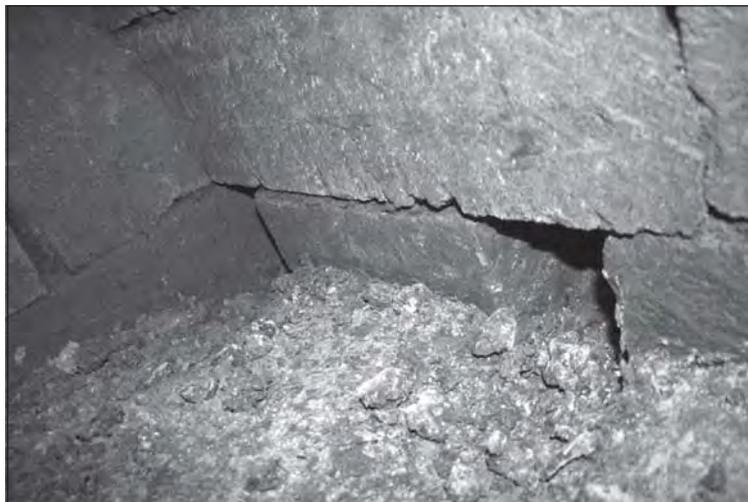
Рис. 10. Устье бокового канала в восточной части северной галереи гидросистемы.

почвенного слоя на юг - вверх по склону. Их устья также открывались в северную галерею на уровне пола. Каналы не заилены, но полностью забиты белыми раковинами мелких сухопутных моллюсков, попавших внутрь явно с поверхности. В длину каналы просматривались на один-полтора метра, но для дальнейшего исследования под землей были недоступны. По предварительным данным георадарных исследований, такие каналы имелись по всему протяжению галереи, они отстояли друг от друга с шагом около пяти метров. Но проверить раскопками эти данные не удалось.

При этом проясняется и назначение каналов в восточной части галереи. Поверхность возвышенности (и, соответственно, террасированного городища) могла быть распланирована таким образом, чтобы в дождливое время в эти каналы направлялся сильный водоток, смывавший с пола галереи ил, неизбежно образующийся при дренировании. Такой механизм «самоочищения» позволял сооружению неограниченно долго функционировать безо всякого обслуживания.

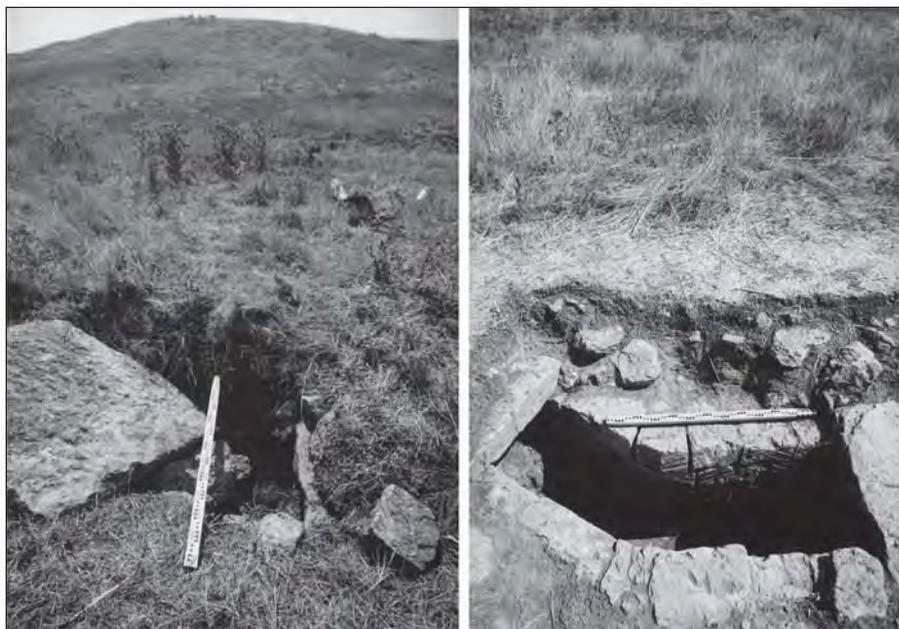
Рис. 11.1. Место стыковки северной и западной галерей до и после расчистки.

Западная галерея, ориентированная с северо-востока на юго-запад, фактически являлась продолжением северной галереи. Она по устройству ничем существенным от нее не отличалась. Западную галерею исследовали открытым способом – через смотровой люк, проломленный грабителями, а резервуары, южнее от нее, были обнаружены в ходе работ на небольшом по площади раскопе 1, расположенном по створу западной галереи (рис. 7-8, 11). Важный в конструктивном отношении угол поворота от северной галереи к западной закрывала монументальная крышка полигональных очертаний, больше похожая на люк, из ожелезненного плотного известняка. Ее размер: 1,12x1,19 м, при толщине 0,13-0,17 м. Она имела заглаженные края и поверхность. Видимо, в какой-то период функционирования гидросистемы плита выходила на поверхность и служила вымосткой. Но в момент обнаружения ее перекрывал дерновый слой толщиной около 0,15 м, с бутовым камнем. Крышка сдвинута грабителями с целью проникновения в галерею (рис. 11.1). Они же пробили плитовой пол галереи шурфом и на 0,70 м ушли в материковый глинистый грунт желто-коричневого цвета. Внутри западную галерею заполнял рыхлый грунт с большим количеством современного бытового мусора. Угол поворота выполнен достаточно искусно. Разнокалиберные камни хорошо подтесаны.

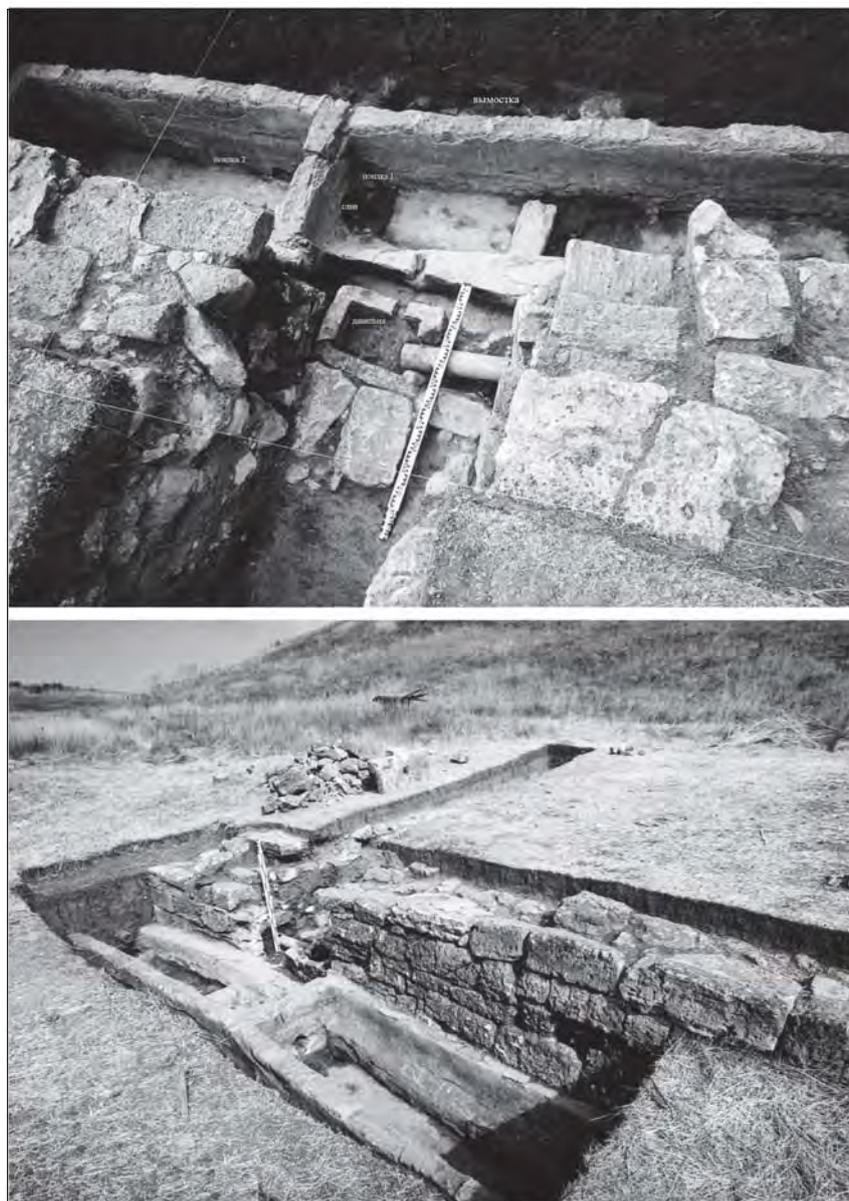
Рис. 11. 2-3. Система подвода воды к поилке 1 с юго-востока и поилки для скота с юго-запада.

Изначально, подпорная кладка была выстроена ранее резервуаров и относилась к конструкции перестроенной западной галереи. Интересно, что уступ кладки (в северной ее части) был выложен вокруг щелевидного слива, направленного в сторону первой поилки, расположенной севернее остальных. С целью исследования конструкции слива и выяснения, откуда в него поступала вода, уступ и кладка были разобраны до уровня основания слива. При разборе кладки были обнаружены использованные в ее конструкции античное сильно оббитое надгробие с отломанным шипом и переносная полигональная монолитная винодельческая давяльня с простой системой стока суслу через щелевидную прорезь в ее борту.

Вдоль западного фаса подпорной стены удалось раскрыть три из шести поилок, попавших в пределы раскопа. Размер поилки 1: длина – около 2,92-3,02 м, ширина – 0,57-0,62, высота бортов – 0,24/0,46 м; поилки 2: длина – 2,60-2,62 м, ширина – 0,67-0,77, высота бортов – 0,75/0,22 м, поилки 6: длина > 2,42 м (не доследована), ширина – 0,68-0,72 м. Интересно, что поилка 2 разделена небольшой поперечной перегородкой (0,82x0,24x0,15 м) надвое. Она не смыкалась с западным бортом и поэтому имела проток шириной в 40-60 мм. Возможно, перегородка была необходима для задержки наносов. Совокупный объем вмещаемой воды (по уровень сливов) в шести поилках в среднем мог достигать – 2,5-3,5 куб. м. Но если выходные отверстия в поилках закрывались, то они могли заполняться по верхний край и тогда вмещали в два-три раза воды больше. Судя по всему, поилок было больше, возможно, около 10-12. Поилки вытянуты вдоль стены и следовали друг за другом. Торцами они состыковывались между собой, а продольными длинными сторонами примыкали к стене, оставшейся от перестроенной западной галереи. Все поилки соединялись друг с другом округлыми сквозными или щелевидными сливами в перегородках. Поилки имели в плане неправильную трапециевидную, а в разрезе трапециевидную форму. Их внешний западный борт был выше внутреннего, восточного, вплотную пристроенного к основанию стены. Борты их сложены из пиленого камня на серо-желтом растворе, сужались книзу с помощью тяг из раствора. Поверхность поилок покрыта в два-три слоя гидроустойчивым бетоном, очень крепким, необычного сине-серого цвета, толщиной 0,02-0,07 м¹⁰. из пиленого камня на глинистом желто-сером растворе. Поверхность поилок перед покрытием
