Н.И. ВИНОКУРОВ
N.I. VINOKUROV

**НОВЫЕ ДАННЫЕ О КОНСТРУКЦИИ РАННЕЙ ЦИТАДЕЛИ
ГОРОДИЩА АРТЕЗИАН В КРЫМСКОМ ПРИАЗОВЬЕ
NEW DATA ON THE CONSTRUCTION OF THE EARLY CITADEL
OF THE SETTLEMENT ARTESIAN IN THE CRIMEAN AZOV AREA**

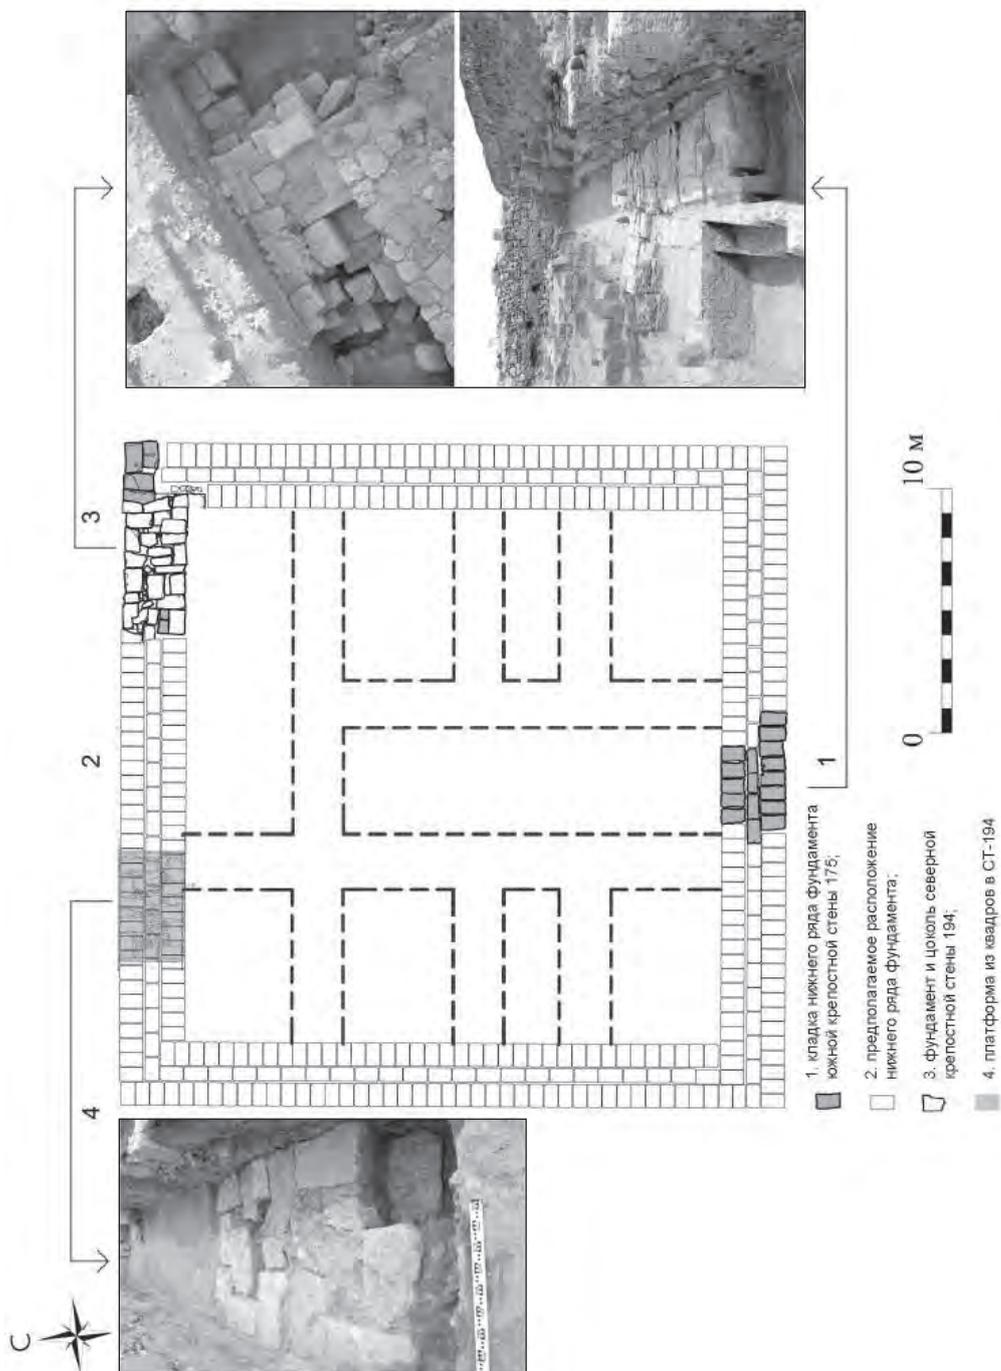
Рис. 2. Расположение платформы и фундаментов крепостных стен (схема-реконструкция Т.В. Блудновой; фото автора).

представляла собой массив плотно утрамбованной и спланированной серо-зеленой, местами серо-коричневой глины с известковой крошкой, средним и мелким бутом. Толщина этой глинисто-бутовой субструкции 0,07–0,14 м. Она перекрывала мощную прямоугольную платформу из квадров, поверхность которой находилась заметно ниже уровня дна траншеи, выравнивая дно строительной траншеи под фундамент стены 194 (рис. 1–2, 7).

Размер *платформы*, вытянутой, как и котлован, с запада на восток: 4,24/4,34 x 2,75 м (рис. 1–2, 7). Её площадь достигала 12 кв. м. Она оказалась очень массивной. По вертикали прослежено, по меньшей мере, два ряда квадров, которые между собой пригнаны насухо (рис. 1–26). Верхний ряд сложен по постелистой тычково-ложковой трехслойной схеме без применения соединительного раствора. Её периметр составляли 14 квадров и блоков, один из них – юго-западный угловой квадрат – по каким-то причинам отсутствовал. Место под удаленный квадрат было забито глиной и бутовым камнем до поверхности квадра из второго, нижнего ряда. Размер квадров и блоков в платформе: 1,07 x 0,59 x 0,51 м; 1,03 x 0,58 x 0,53 м; 1,01 x 0,53 x 0,51 м; 0,98 x 0,57 x 0,43 м; 0,66 x 0,53 x 0,27 м. Притеска рядов «по-красному», очень плотная. Верх второго ряда залегал на отметке – 4,94. Конструкция нижнего ряда осталась неизвестной.

Кладка верхнего яруса по периметру платформы зеркально повторялась: её юго-западный угол был подобен северо-восточному, а северо-западный – юго-восточному (рис. 1–2, 7). На длинные стороны платформы приходилось два квадра, развернутых на фасад ложками, четыре квадра – тычками; на короткие стороны выходили два квадра ложками и один тычком. С восточной стороны платформы внутри периметра из квадров располагались ещё два обитых квадра. Они были установлены на постель, параллельно друг другу, с некоторым разворотом по отношению к другим квадрам, по линии ССЗ-ЮЮВ. Квадры внутри платформы нестандартны. Их размер: 1,18 x 0,70 x 0,53 м; 0,89 x 0,53 x 0,41 м. Свободные промежутки внутри квадров

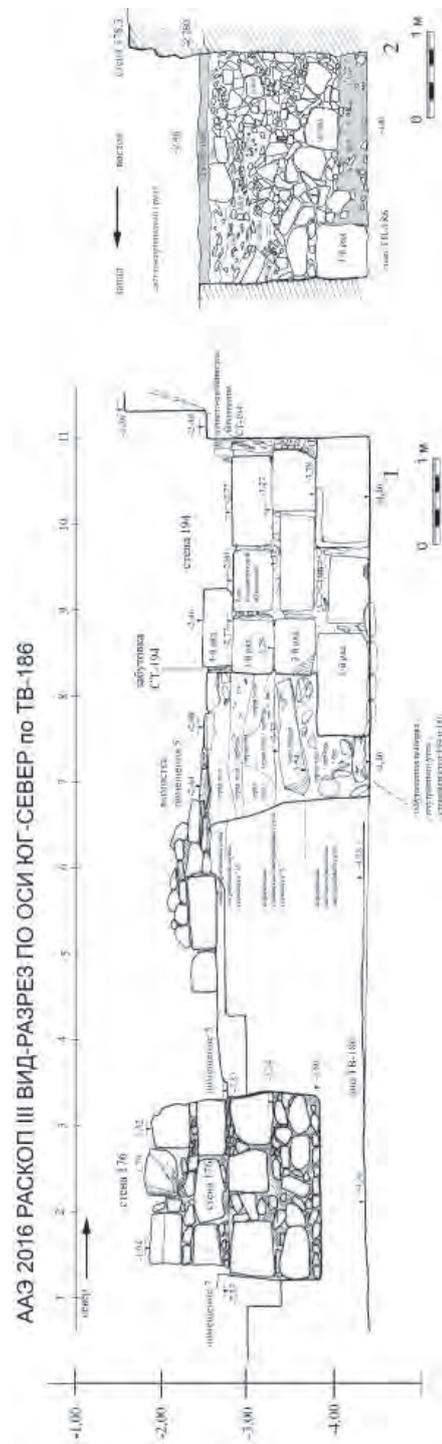
Рис. 3.2. Вид с юга на стратиграфию заполнения траншеи выборки восточной крепостной стены ранней цитадели ТВ -186 до 46/47 г. н. э.).

Рис. 3.1. Вид с востока на стратиграфию культурных напластований в борту траншеи выборки восточной крепостной стены ранней цитадели ТВ -186 и профиль фундамента северной стены 194 в северо-восточном углу ранней цитадели (до 46/47 г. н. э.).

Некоторое внимание следует уделить особенностям устройства *строительных траншей* (СТ) под фундаменты крепостных стен. Как показали исследования последних лет, изначально они имели трапециевидное в разрезе сечение (рис. 1–3). Их борта немного расширялись книзу (до 2,83 м), что облегчало укладку вертикальных рядов камня ступенями и препятствовало обвалу стенок. Кроме того, такое устройство траншей расширяло площадь базы ленточного фундамента, ослабляло давление на грунт строительных конструкций. Тем самым уменьшались затраты на производство работ, расход строительных материалов, при сохранении качества и прочности стен. Подобным образом были выкопаны и строительные траншеи под основания внутренних стен цитадели (рис. 3–5). После гибели крепости, когда выбирался камень, их борта обваливались, первоначальная форма траншей сохранилась только ближе ко дну. Лучше всего строительные траншеи уцелели в торцевых частях внутренних стен, например, на стыках перегородки 176 с восточной крепостной стеной 186⁶ и перегородки 169⁷ с северной стеной 194 (рис. 3–5).

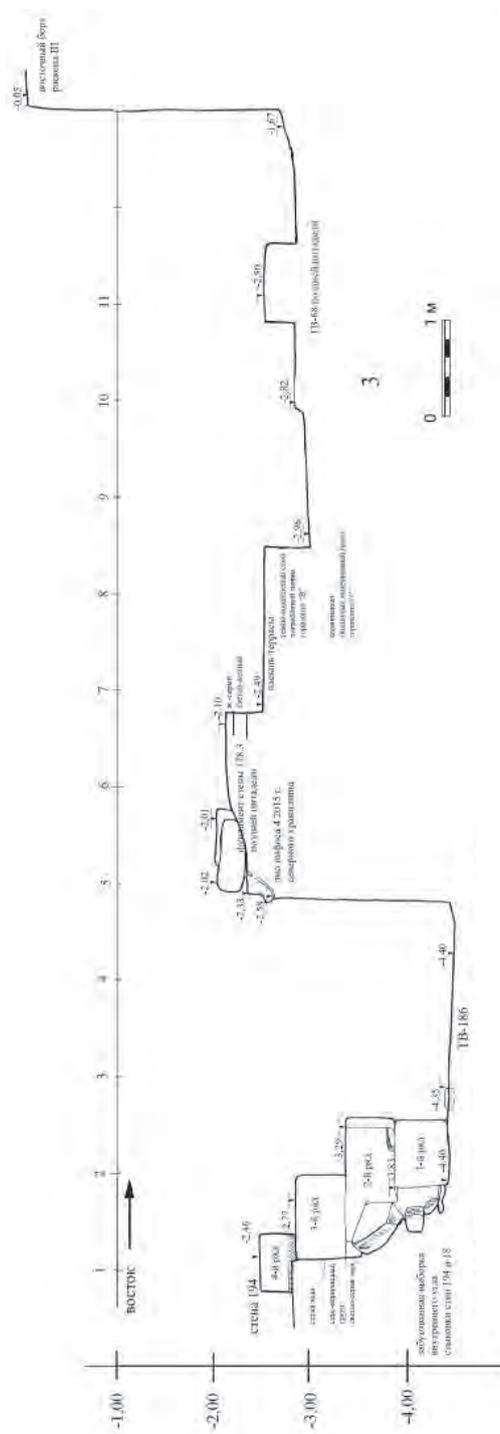
Рис. 3.3. Вид-разрез через линию Ю81,30 вдоль стены 194; разрез ТВ-186 и пифоса 4 северного хранилища (до 46/47 г. н. э.).

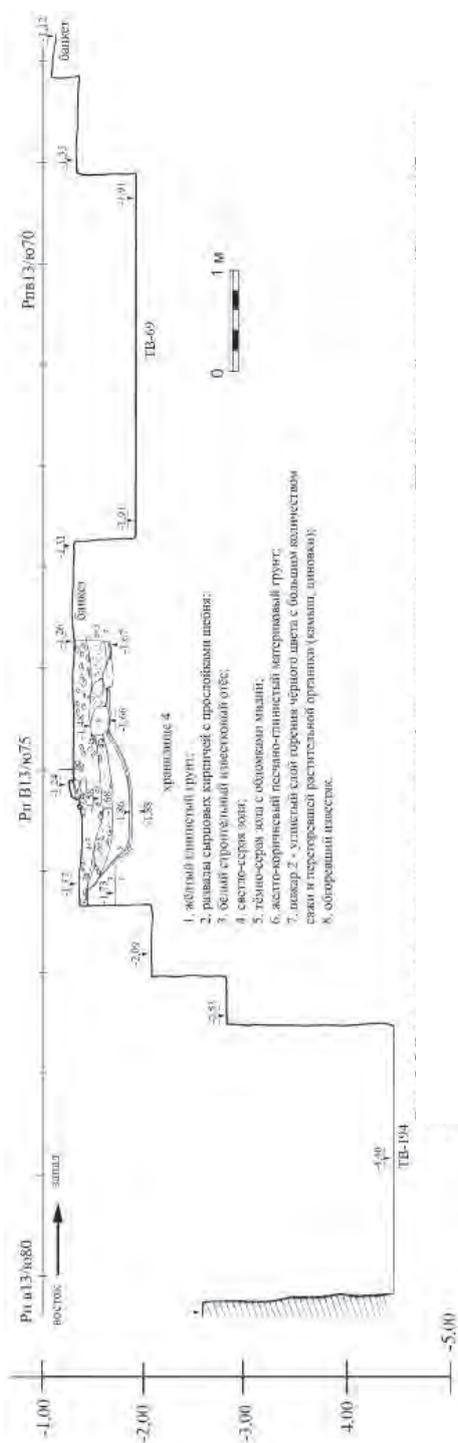
Рис. 3.5. Вид-разрез с востока на стратиграфию хранилища 4 севернее ТВ-194 ранней цитадели 194 до 46/47 г. н. э. по линии В13/Ю80-Ю65.

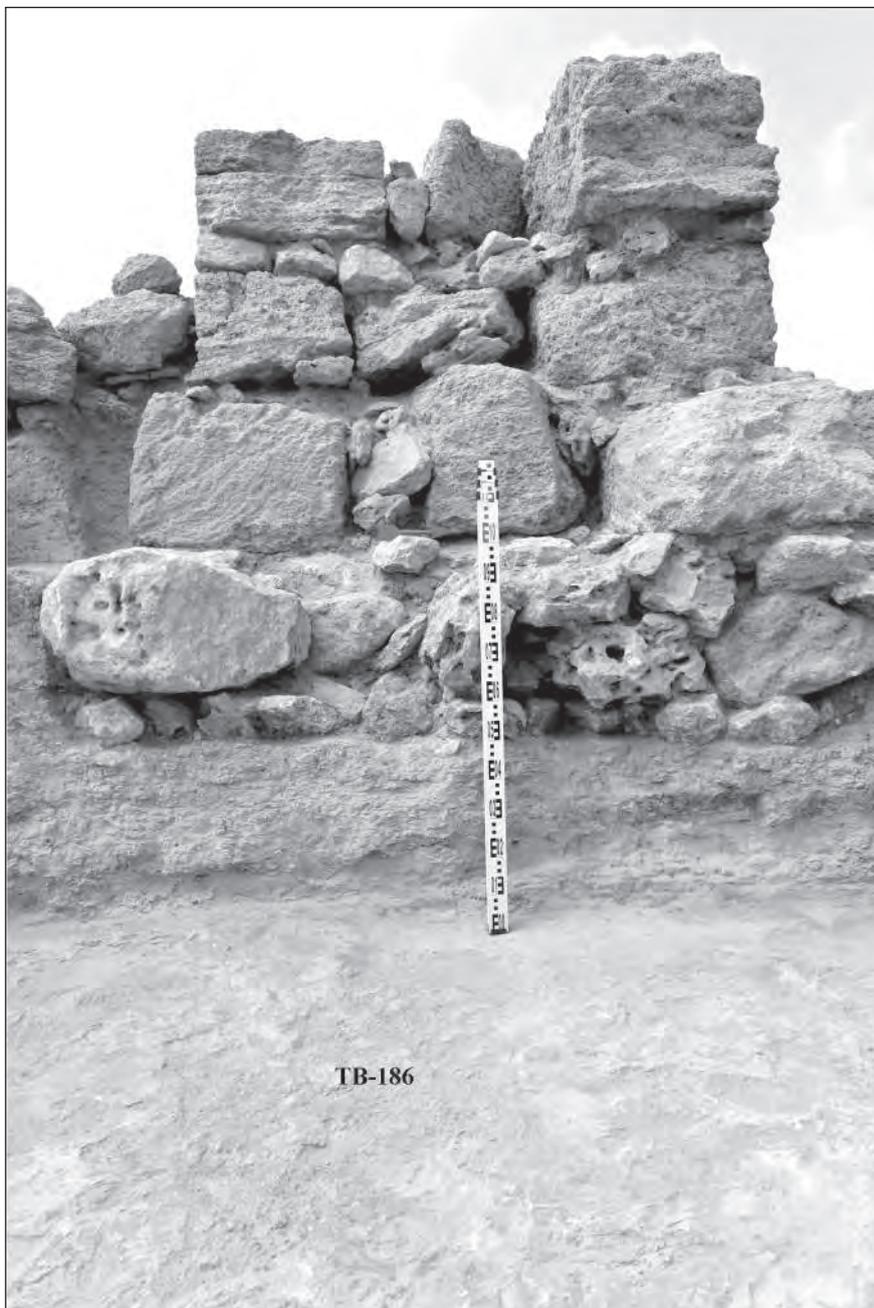
Рис. 4. Торцевая часть кладки 176 на месте стыка с восточной крепостной стеной 186. Вид с востока. Раскоп III.

⁶ В 2014 г. в западном борту ТВ-186 была расчищена торцевая часть внутренней стены 176 ранней цитадели. Она примыкала к крепостным стенам под прямым углом. Ее подошва (отметка –3,80) находилась выше подошвы крепостных стен на 0,50 м (отметка – 4,30). Строительная траншея под фундамент стены 176 была трапециевидной в разрезе формы, ее борта немного расширялись книзу. Ширина ее у дна – 2,13/2,15 м, в средней части – 2,17 м (на уровне отметки – 3,24), в верхней части – 2,10 м. Глубина – 1,20 м. Ширина фундамента кладки составляет 2,13–2,16 м, высота – 0,54 м; ширина цоколя – 2,10 м, высота – 0,53 м; ширина собственно кладки стены – 1,90 м, высота – 0,96 м (отметка верха – 179). В отличие от крепостных стен ее фундамент сложен не из квадров, а из бута, пролитого желтой глиной с примесью мелкой известковой крошки. Поверх бута следовал ярус цокольной квадратной кладки, выше

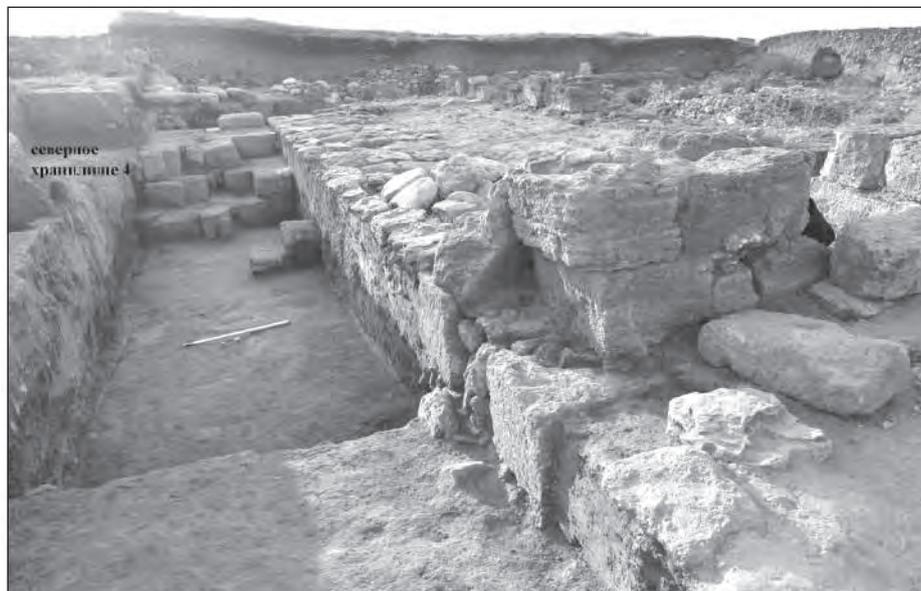
Рис. 5.1 Северная торцевая часть перегородки - стены 169 на месте стыка с северной крепостной стеной 194. Вид с северо-запада. В ходе работ 2016 г.

⁷ Северная торцевая часть стены 169 была полностью раскопана в 2016 г. в ходе исследования заполнения ТВ-194. Её высота: до 1,54 м (отметки –2,03–1,83), ширина цоколя 2,08 м, ширина тела стены 1,94 м. Стена была сложена на антисейсмическом глинисто-бутовом основании мощностью до 0,43 м в строительной траншее трапециевидной в разрезе формы. Ширина траншеи 2,10 м, глубина 0,94–0,98 м (отметки дна –3,80, верха –2,86). Траншея прорезала погребенную почву горизонтов «В» и «С», восточную часть дна более ранней хозяйственной ямы, наполовину уничтоженную СТ-194, а также – верх ремонтной забутовки в южном борту ТВ-194 над платформой из квадров [см. Отчет ААЭ, 2016 г. рис. 23, 27–28].

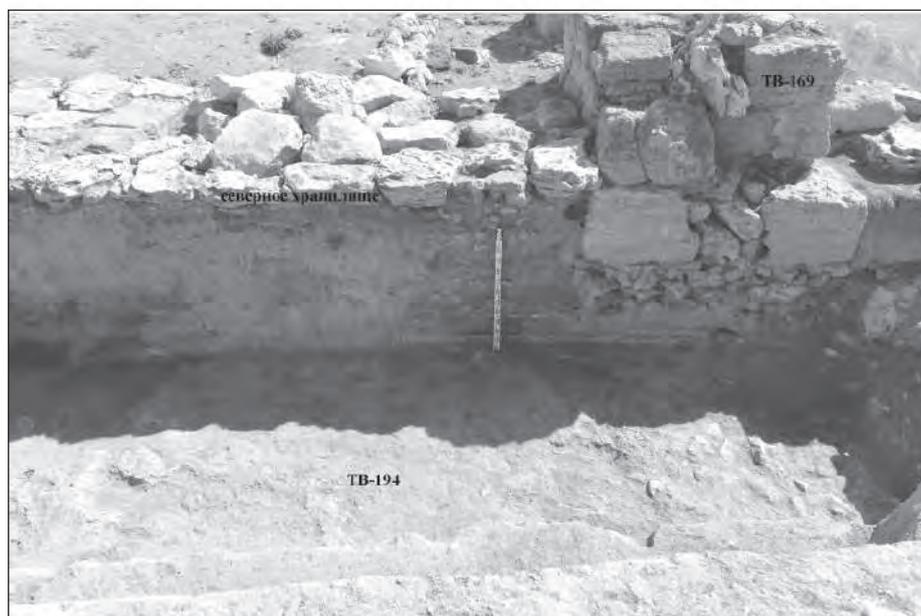
Рис. 5.2. Северная торцевая часть перегородки - стены 169 на месте стыка с северной крепостной стеной 194. Вид с севера. Раскоп III. 2016 г.

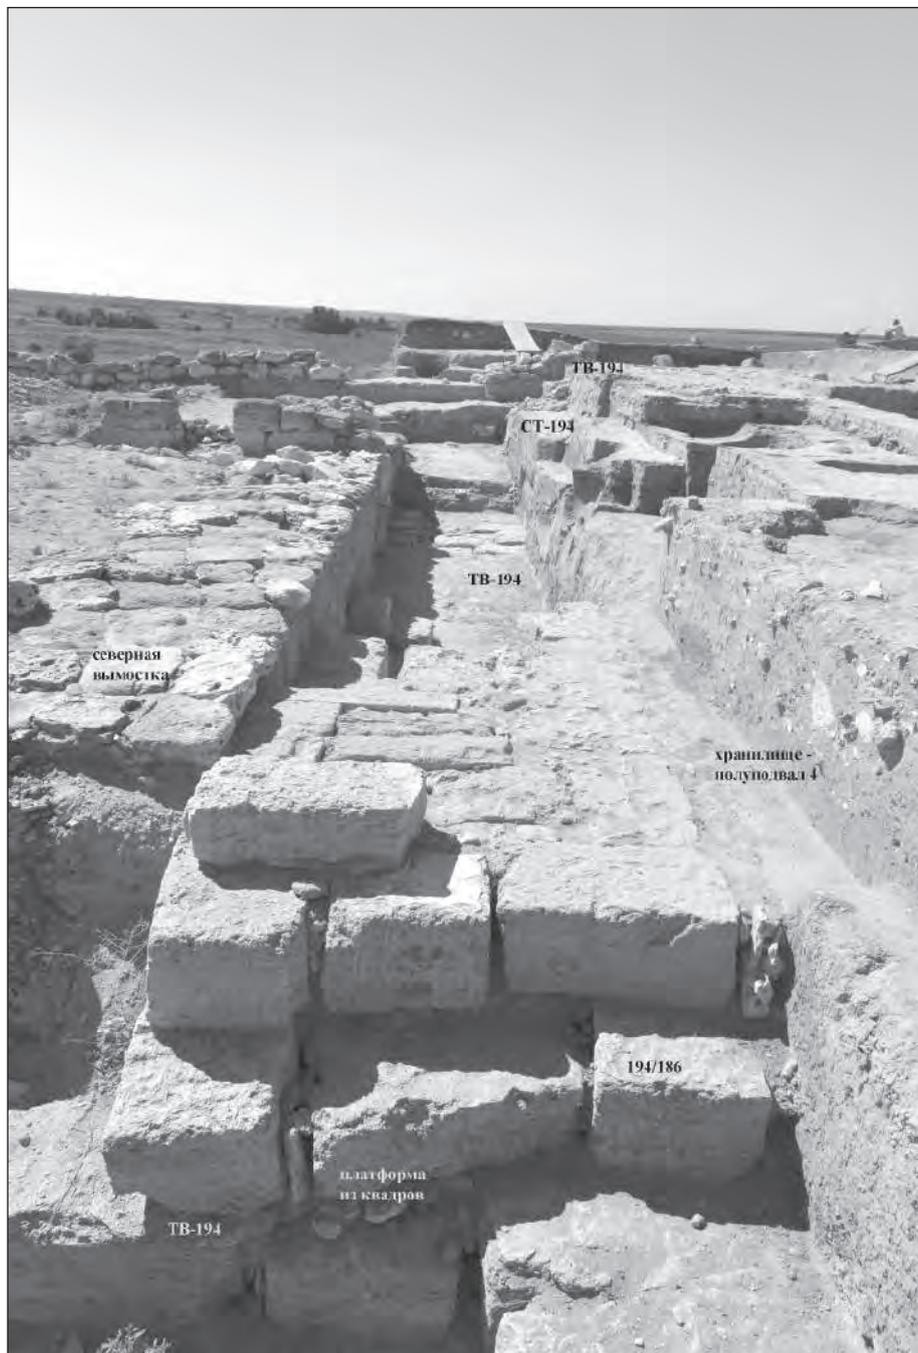
Рис. 6. Траншея выборки (ТВ-194) северной крепостной стены 194.
Вид с востока. Северная прирезка раскопа III 2016 г.

Фундамент крепостной стены 194 выложен уступами, нижние ряды шире верхних. Нижний первый ряд квадров самый широкий – до 2,76–2,80 м (1–3, 6). Квадры в этом ряду установлены вплотную к бортам строительной траншеи. По системе кладки первый ряд фундамента аналогичен фундаменту северной стены 175. Как и там, он сложен по двухлицевой, трехслойной, постелистой, тычково-ложковой, двухрядной системе, насухо, из больших квадров белого и желтого известняка. Притеска швов неплотная. Промежутки между квадрами специально ничем не заполнялись. Иногда в щели между блоками в процессе подгонки камней друг к другу случайно проваливались остатки строительного отёса: известковая крошка и отдельные кусочки щебня. Верхние ряды кладки выстроены по трехслойной, двухлицевой, двухрядной, постелистой, тычково-ложковой системе с элементами сложной орфостатной кладки (в третьем вертикальном ряду).

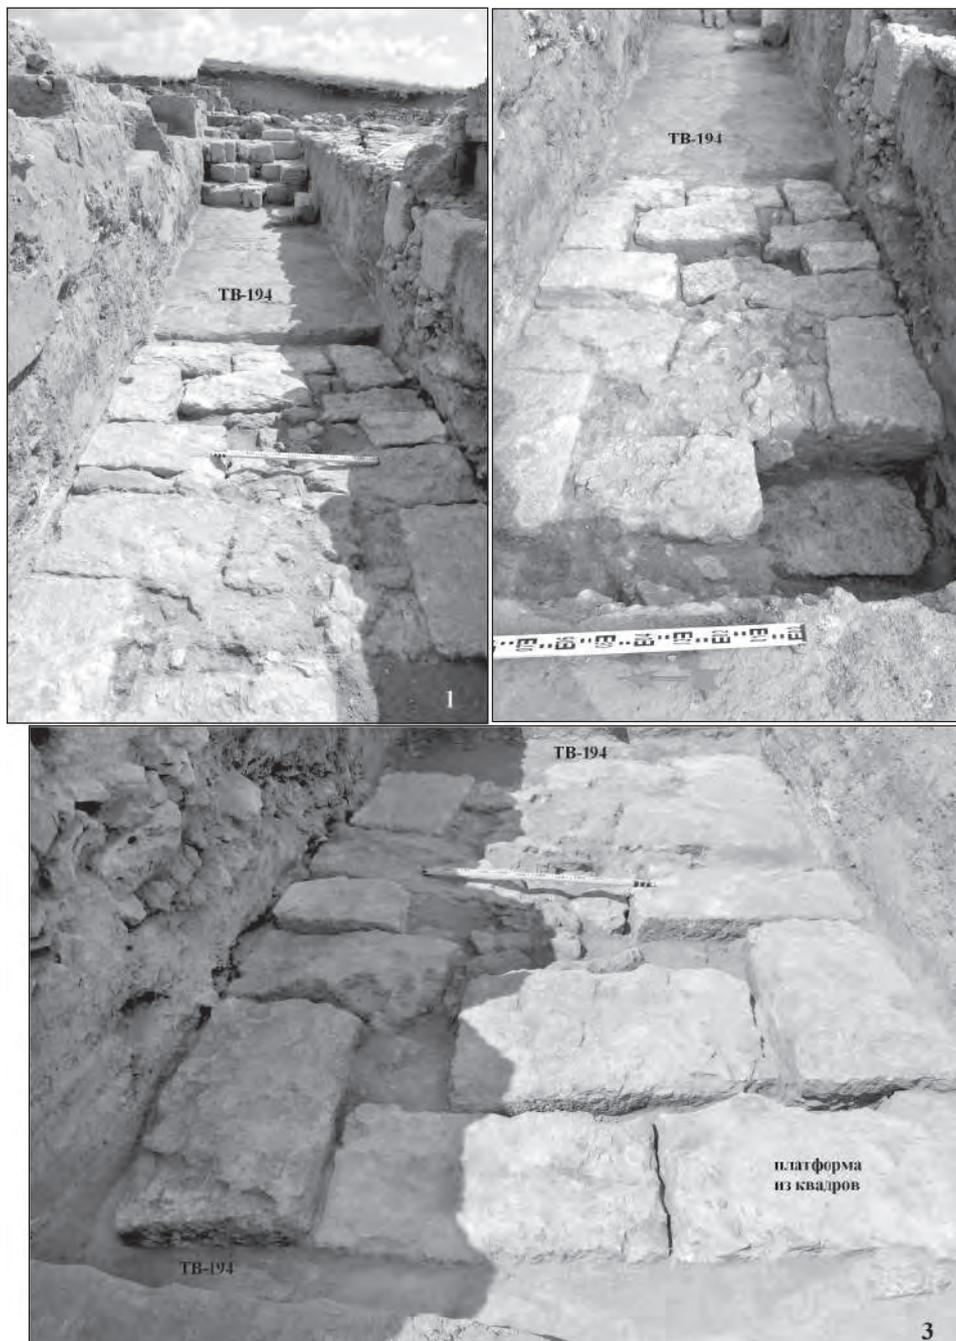
Рис. 7. Платформа из квадров в траншее выборки (ТВ-194) северной крепостной стены 194. Вид с запада (1-2) и востока (3). Северная прирезка раскопа III 2016 г.

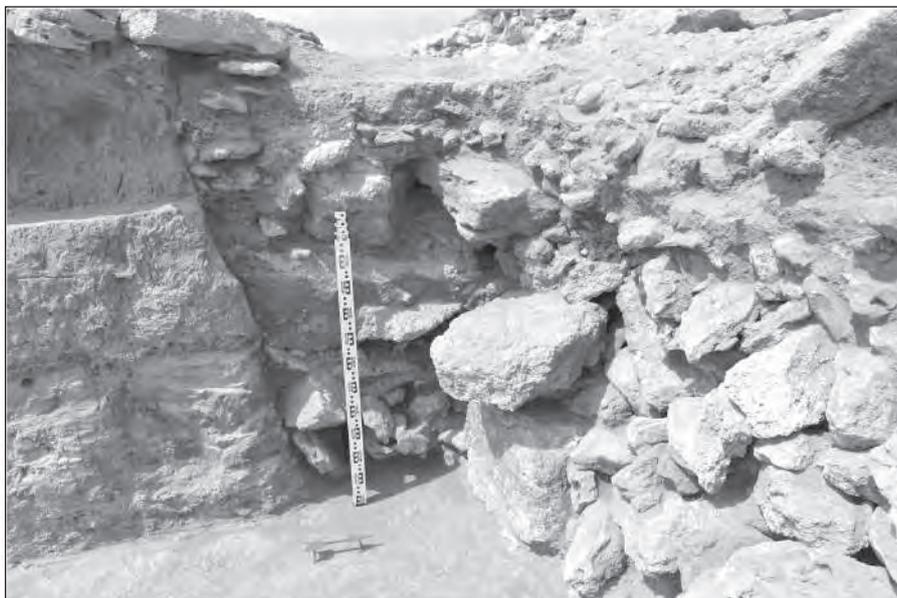
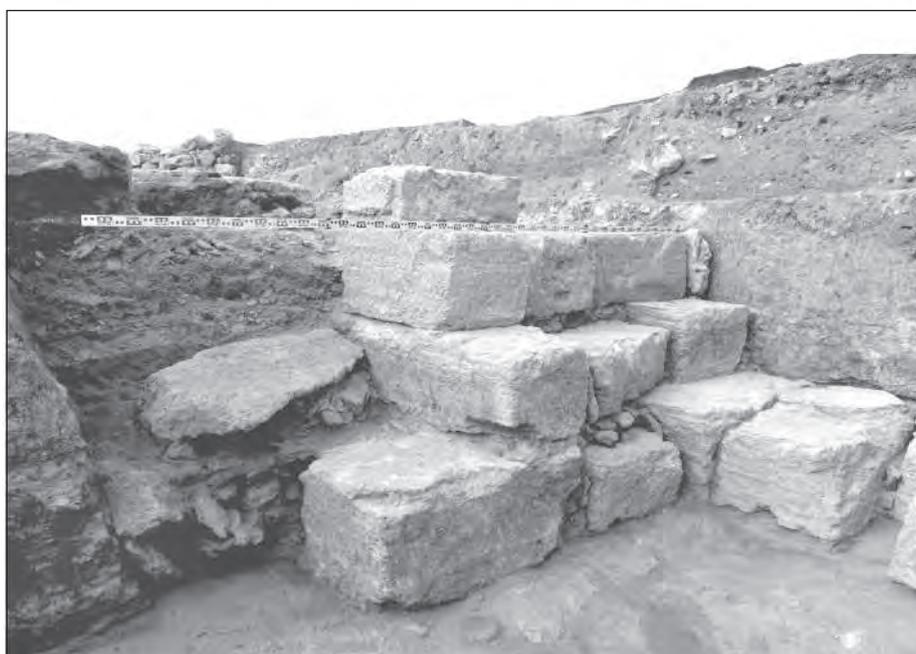
Рис. 8.1–2. Забутованная выборка и северная часть ТВ-186 на месте стыковки с северной крепостной стеной ТВ-194. Вид с юго-востока. До начала и после работ 2015 г.

Пока не удалось понять назначение трапециевидной в плане *выборки* материкового грунта, которая была обнаружена в 2014 г. во внутреннем северо-восточном углу цитадели, в месте стыка фундаментов стен 186 и 194 [см. Отчёт ААЭ 2015 г., рис. 23, 25, 27–28, 41]. Выборка выкопана с южной стороны стены 194 (рис. 1, 8). Она вытянута с запада на восток. Ее восточная часть была выявлена в 2014 г., а западная

– в 2015 г.¹⁴. Выборка полностью не исследована, но ее размер известен. Ширина в верхней части достигала 1,78 м, длина (с запада на восток) – 1,90 м, глубина до 1,84–1,86 м. Внизу она была уже, чем вверху, – 1,45 м. Ее борта сужались с северной стороны книзу. Выборка перекрыта плитами южной вымостки помещения 5 и прочно забутована сбросом строительного и бытового мусора, прослоенного материковым грунтом, синхронным времени сооружения цитадели. Он состоял преимущественно из обломков квадров, бута, известковой крошки. В нём найдены угли, известковая крошка, бутовый камень, прослойки пепла и золы, отдельные фрагменты стенок амфор и простых гончарных сосудов. Отмечу открытый на глубине угловой продольный скол квадра из белого мраморовидного известняка (1,07 x 0,60 x 0,22/0,34 м) (на отметках – 3,32–3,54). Судя по стратиграфии, заполнение выборки происходило по мере укладки фундамента крепостных стен. Эта выборка имела, по всей вероятности, технологический, строительный характер. Возможно, она была необходима для установки опор крана или подобного монтажного устройства. Случайный характер её появления исключен (например, в результате обрушения борта): слишком правильную форму имеет выборка, она явно инкорпорирована в систему строительных траншей под фундаменты стен ранней цитадели.
