А.М. КОРЖЕНКОВ, А.Н. ОВСЮЧЕНКО, А.С. ЛАРЬКОВ,  
Е.А. РОГОЖИН, О.В. ДИМИТРОВ, Н.И. СУДАРЕВ, Э.Р. УСТАЕВА  
A.M. KORZHENKOV, A.N. OVSYUCHENKO, A.S. LAR'KOV,  
E.A. ROGOZHIN, O.V. DIMITROV, N.I. SUDAREV, E.R. USTAIEVA

**О СЛЕДАХ СИЛЬНЫХ ЗЕМЛЕТРЯСЕНИЙ В ДРЕВНЕМ ГОРОДЕ  
ГЕРМОНАССА-ТМУТАРАКАНЬ И СТРУКТУРНОЕ ПОЛОЖЕНИЕ  
ИХ ОЧАГОВЫХ ЗОН<sup>1</sup>  
ON TRACES OF THE STRONG EARTHQUAKES IN GERMONASSA-  
TMUTARAKAN' ANCIENT CITY AND STRUCTURAL POSITIONS OF  
THEIR SOURCE ZONES**

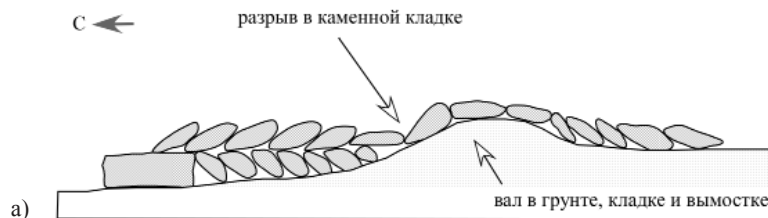
**Рис. 4.** Валообразное поднятие, нарушающее западную стену дома в т.н. 65-2016.

а – схематическая зарисовка, вид на восток; б – фотография 2016 г., вид на ССВ, стрелками показано крутое и короткое крыло вала. Объяснение в тексте.

Мы склоняемся ко второму объяснению. Нижняя часть западной стены дома в т.н. 65-2016 сильно деформирована валообразным поднятием грунта (см. рис. 3, 4). Трудно себе представить, что древние строители не выровняли поверхность перед началом постройки. Таким образом, вал, по-видимому, надразломное антиклинальное поднятие, образовался уже позднее строительства башни. Важно отметить, что каменная кладка по обе стороны от вала (к северу и к югу) различается (в северной части имеется дополнительный ряд кладки внизу – см. рис. 4). Этот факт говорит о ремонте фундамента и всей постройки. Однако даже отремонтированная кладка

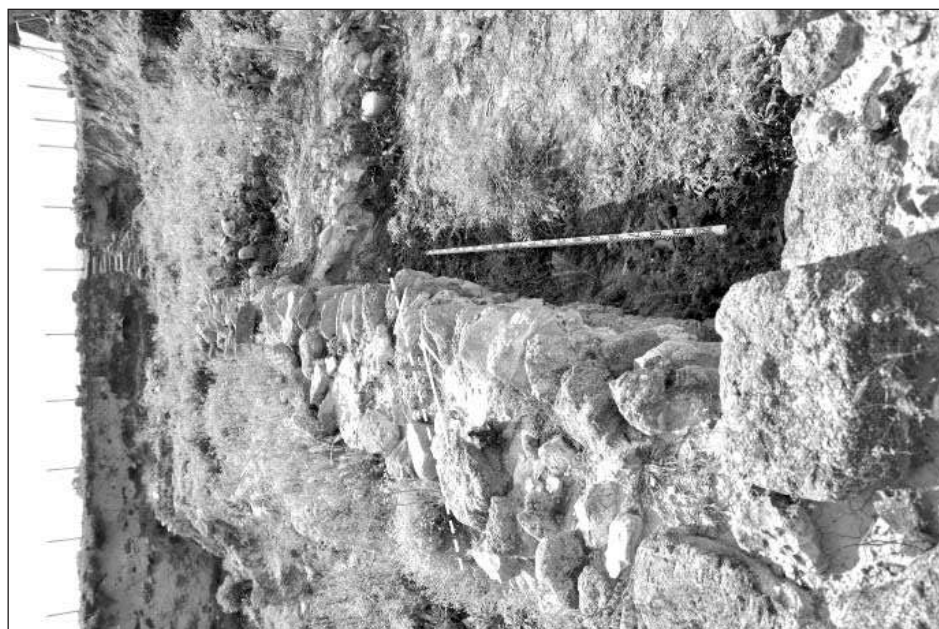
Рис. 5. Скол, наклон и выдвигание к югу, а также разворот по часовой стрелке западной части стены IV в т.н. 61-2016. Вид на восток.

Сильные колебания стены IV (т.н. 61-2016) привели к ее разрыву, выдвигению к югу и повороту по часовой стрелке части стены по сколовой трещине (рис. 5). Еще один подобный скол имеется в меридиональной стене в 3 метрах западнее строительного комплекса в т.н. 61-2016. Здесь имел место разрыв строительной конструкции, ее смещение в латеральном направлении на 18 см и разворот южного окончания стены на  $15^\circ$  по часовой стрелке (рис. 6). Сколовая деформация была также отмечена нами в т.н. 62-2016 (см. рис. 7) в стене с простираем  $40^\circ$ . Откололось, выдвинулось к востоку на 20 см и развернулось против часовой стрелки СВ окончание стены длиной 1 м.

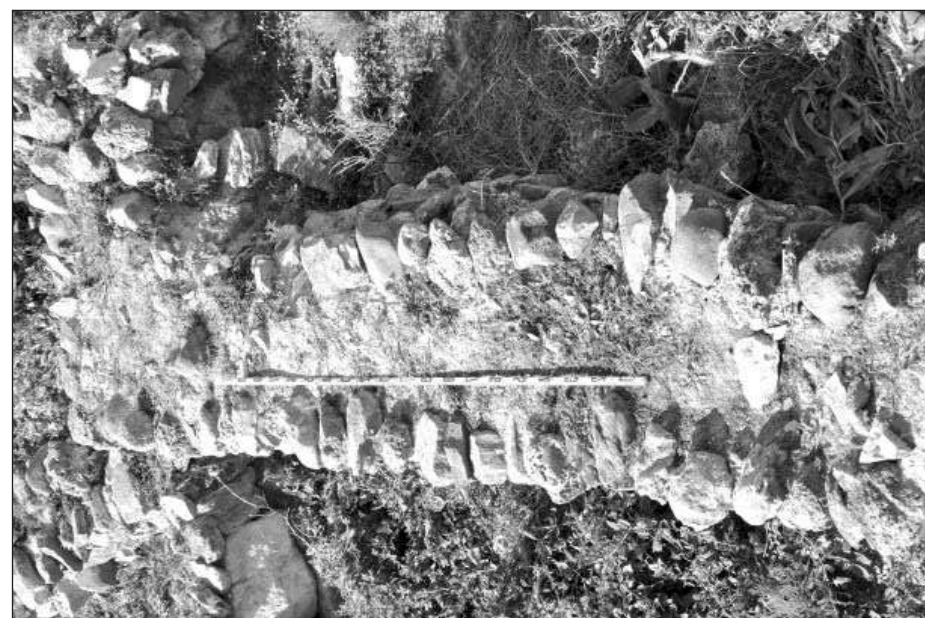
Рис. 7. Останцы строительного комплекса в т.н. 62-2016 на нижней террасе Северного раскопа.  
а) схематическая зарисовка комплекса, б) фотография южной стены комплекса, выгнутая в плане на восток; вид на север. Пояснения в тексте.

Аналогичные изгибы в плане и наклоны стен наблюдались нами в следующем строительном комплексе (т.н. 62-2016) – на нижней террасе Северного раскопа (рис. 7). Здесь субмеридиональные стены изогнулись и наклонились в западном направлении под углом до  $80^\circ$ .

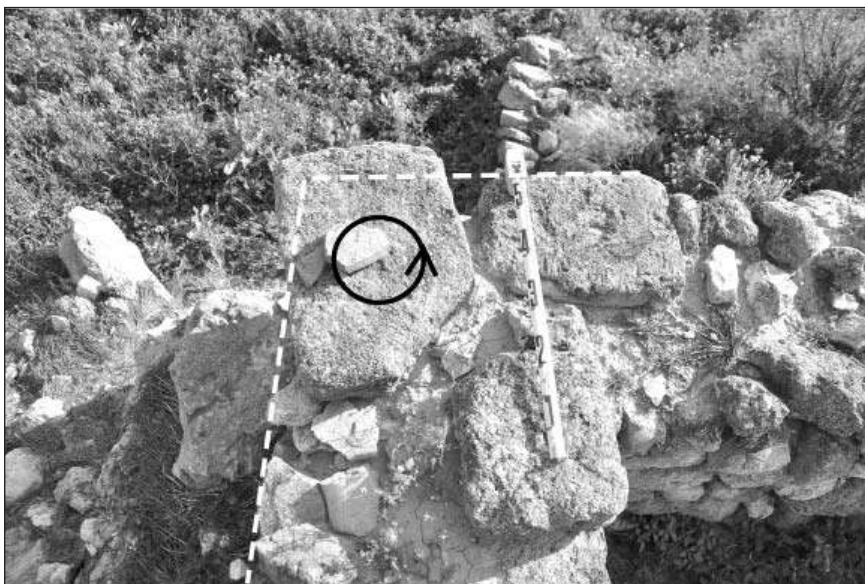
**Рис. 8.** Вращение против часовой стрелки на  $15^\circ$  одного из каменных блоков в СЗ углу одного из строительных комплексов в точке наблюдения 61-2016.

Несколько примеров разворотов частей стен на всю их сохранившуюся высоту, а также отдельных каменных блоков наблюдались нами в одном из строительных комплексов, относящихся к тмутараканскому периоду (рис. 2). Так, один из каменных блоков в СЗ углу, образованном стенами III и IV, повернулся на  $15^\circ$  (рис. 8). Простираение недеформированной стены –  $10^\circ$ , простираение длинной стороны повернутого блока –  $355^\circ$ . Каменный блок также выдвинулся к СЗ на расстояние 7 см.

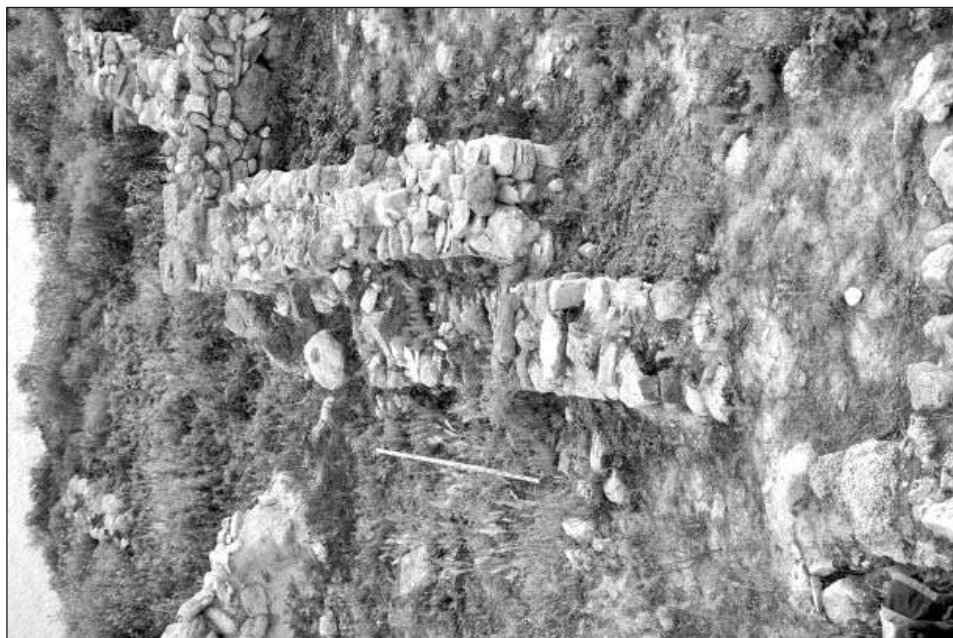
**Рис. 11.** Дополнительная стена-контрфорс – слева (с запада) у одной из субмеридиональных стен в точке наблюдения 61-2016.

Наличие стен-контрфорсов (крепид) может быть дополнительным свидетельством сейсмогенной причины разрушений и повреждений археологических памятников. Первичная стена, получившая значительные повреждения во время древнего землетрясения, например наклон, была впоследствии укреплена стеной-подпоркой. Таковые стены-контрфорсы были встречены нами в одном из строительных комплексов тмутараканского периода (рис. 2, 11). Первичная стена, восточная (III на рис. 2), сохранилась на высоту до 65 см, а стена-подпорка (II на рис. 2) – на высоту 35 см. Остаток стены-крепиды имеется также у меридиональной стены в 3 м к западу от описываемого комплекса (см. рис. 2).

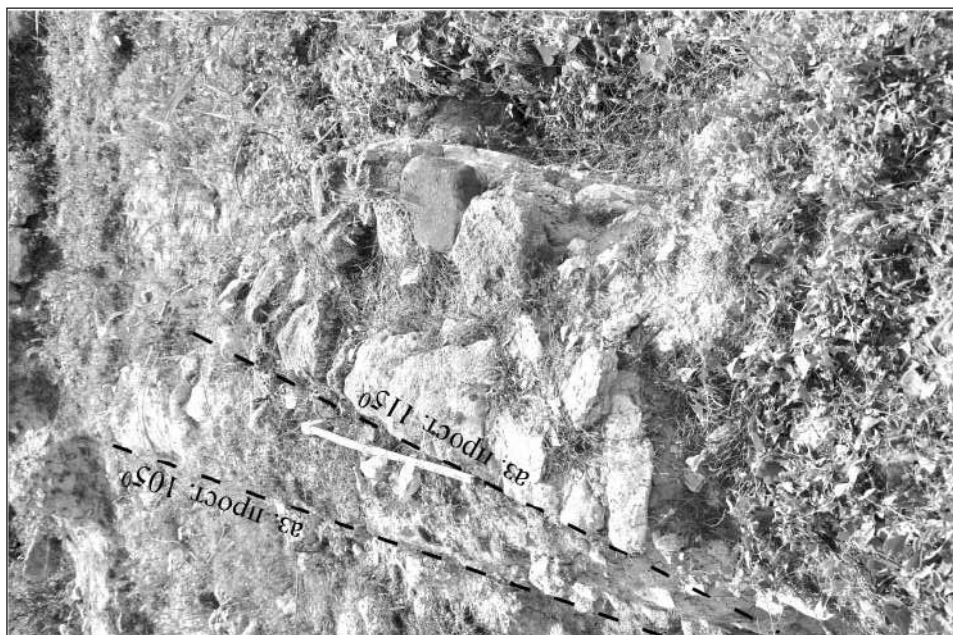
**Рис. 10.** Разворот по часовой стрелке верхней части субмеридиональной стены в т.н. 64-2016.

Аналогичный случай поворота на  $10^\circ$  верхней части субмеридиональной стены,

датированной XI–XII вв. [Археологический..., 2011, с. 97], наблюдался нами в т.н. 64-2016 (рис. 10). От нижней части стены с простираем 105° во время сильного землетрясения была оторвана верхняя часть и повернута по часовой стрелке. В настоящее время сохранились лишь нижние ряды каменной кладки, верхние ее части вероятно обрушились во время древнего землетрясения и/или позже были разобраны местными жителями для хозяйственных нужд: на Тамани нет выходов скальных пород и зачастую для строительства фундаментов и нижних частей стен использовался балластный камень кораблей, заходивших в порт.

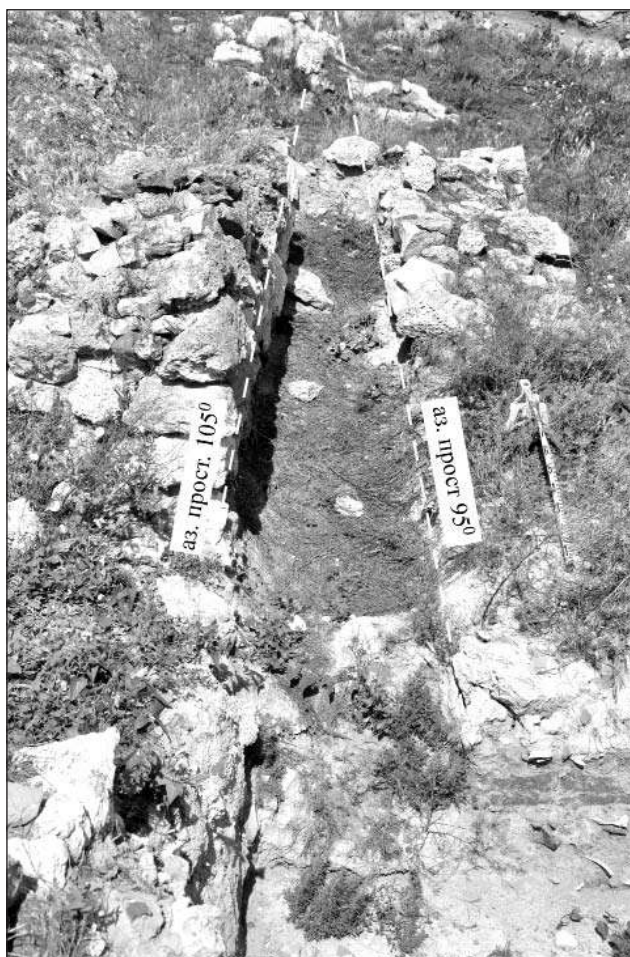
**Рис. 12.** Отхождение и разворот по часовой стрелке стены-крепиды (налево, на север) во время сильного землетрясения в т.н. 64-2016.

Первоначальная стена и стена-крепида жилого помещения, датированного XII–XIII вв. [Археологический..., 2011, с. 99], наблюдались нами в строительном комплексе в т.н. 64-2016 (рис. 12). Поначалу у нас вызвало недоумение странно близкое расположение двух соседних стен, расстояние между которыми увеличивается к востоку. Трудно себе представить, что древние строители могли построить такой узкий и неровный проход. Скорее всего, имело место расхождение – отодвигание двух смежных стен во время сильного землетрясения. Стена-крепида во время этого смещения также развернулась по часовой стрелке на 10°. Подобные случаи были описаны нами при изучении медеплавильной фабрики Худжайрат аль-Гузлан в Иордании [Korjenkov and Schmidt, 2009] и на археологическом памятнике Полянка в Южном Приазовье [Масленников и др., 2017].

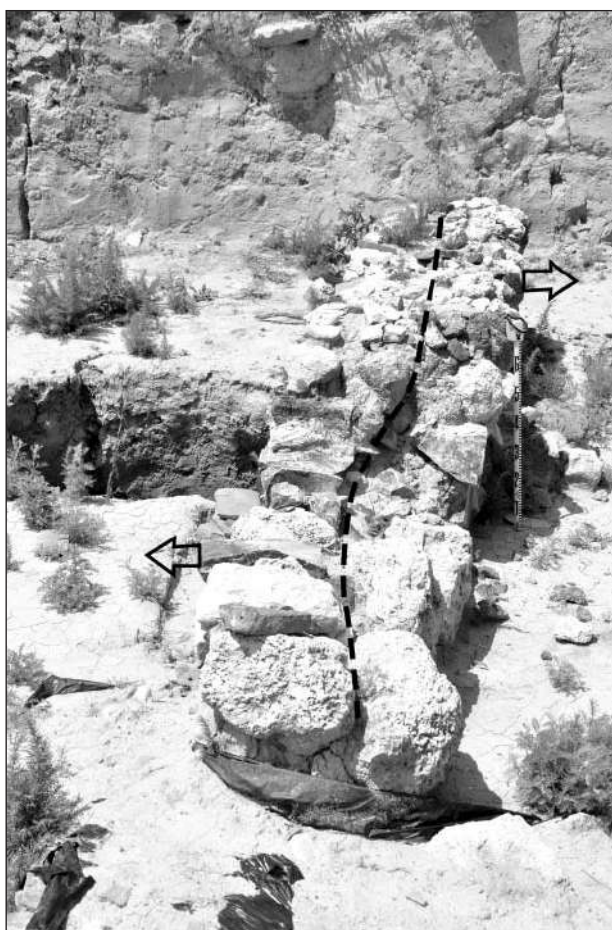
**Рис. 13.** Широтная стена античного времени в восточной части раскопа (т.н. 66-2016) имеет пропеллерное строение. Стрелки указывают наклон и выгибание разных участков стены в противоположных направлениях.

Более древние постройки Гермонассы, находящиеся ниже по археологическому разрезу и относящиеся к античному времени, также имеют деформации. Так, например, в точке наблюдения 66-2016 мы исследовали повреждения в стене широтного простираения. Эта стена, выполненная каменной кладкой, имеет так называемый пропеллерный изгиб: ее восточная часть изогнулась в плане и наклонилась на юг под углом  $65^\circ$ , в то время как западная часть наклонилась на север под углом  $67^\circ$  (рис. 13). Ширина стены до 75 см, остаточная высота 80 см. Важно отметить, что максимум деформации зафиксирован нами для нижних рядов кладки. Подобные пропеллерные деформации не являются чем-то необычным при землетрясениях. Аналогичные повреждения в стенах были отмечены нами в селении Полянка на Азовском побережье Керченского полуострова [Масленников и др., 2017]. По всей видимости, эта стена является древнейшей из ныне наблюдаемых построек Гермонассы и датируется по вмещающему культурному слою концом VI – началом V вв. до н.э. [Коровина, 2002, с. 32-33; Археологический..., 2011, с. 124].

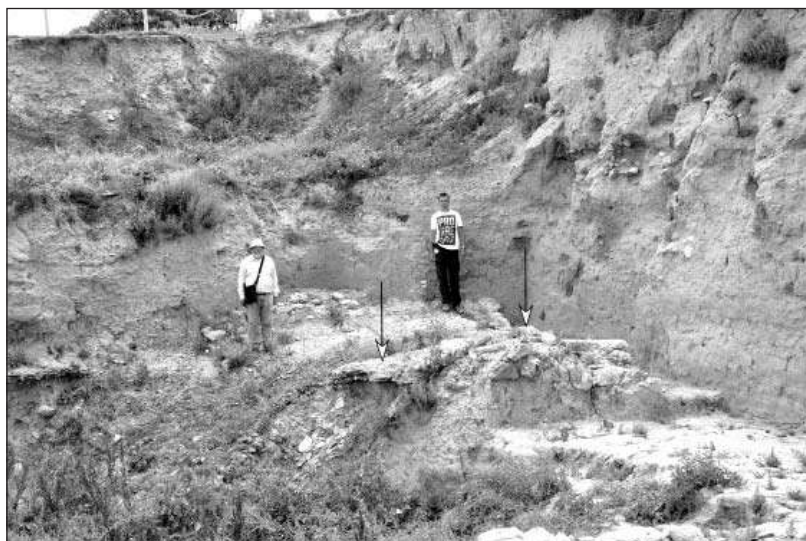
**Рис. 14.** Остатки – сохранившиеся давяльные площадки винодельни II–III вв. в т.н. 67-2016 в ЮВ углу археологического раскопа. Днища сильно наклонены на восток. На дне южной ванны стоят люди. Днище северной ванны показано стрелками. Вид на ЮЮЗ.

Сильно деформированными и наклоненными оказались давяльные площадки винодельни II–III вв. (№ 1) в ЮЗ углу раскопа (т.н. 67-2017). Винодельня была разрушена во второй половине III в. [Коровина, 2002, с. 81]. Сохранились лишь днища двух из них (рис. 14) и их западная стена. Днища площадок наклонены к востоку под углом  $10\text{--}15^\circ$ . Ясно, что изначально они были в субгоризонтальном положении. Обмазка площадок растрескана. Вымостка между ними имеет прогиб в центральной части. Каменные плиты вымостки сильно растресканы.

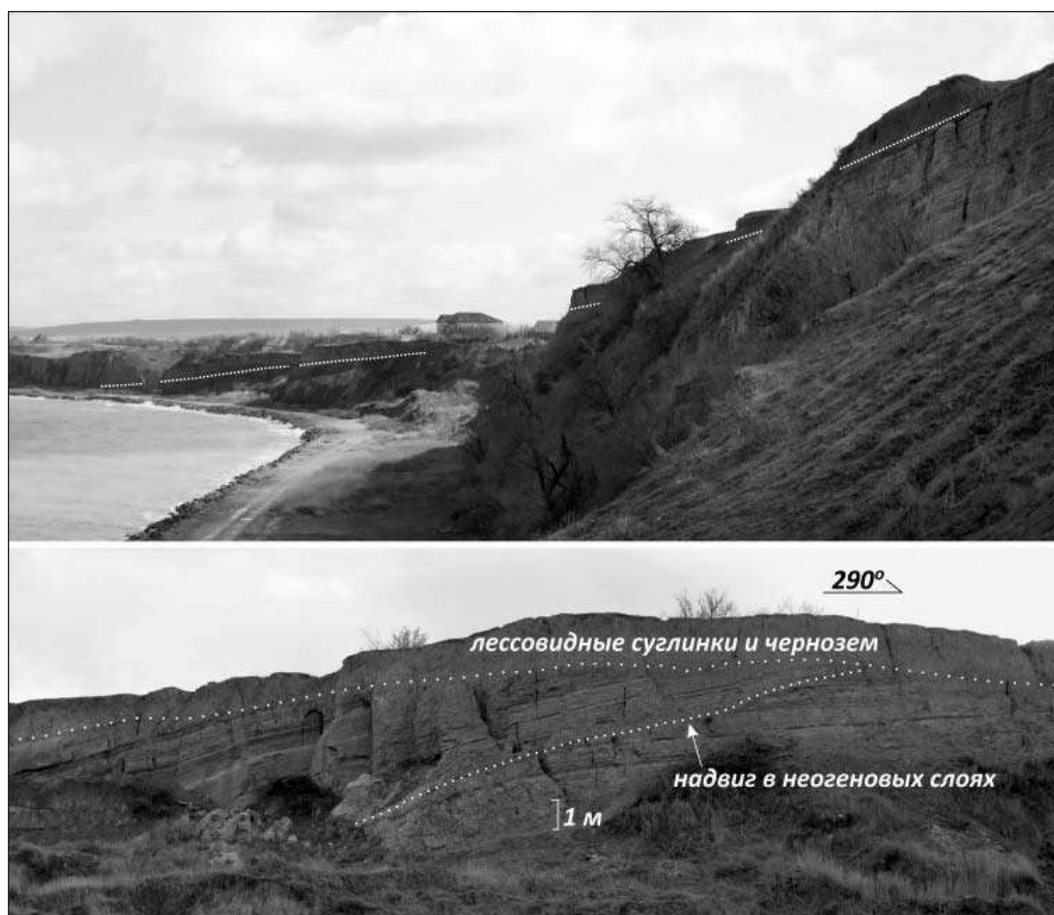
**Рис. 18.** Вверху – изгиб подошвы позднеплейстоцен-голоценовых лёссовидных суглинков (показана линией) в южном крыле Тузлинской складки на северо-западной окраине ст. Тамань (вид на юго-восток). Внизу – надвиг в миоценовых породах там же.

Тузлинская флексурно-разрывная зона в структуре неогеновых слоев представлена асимметричной антиклинальной складкой. На крыльях складки слои неогеновых отложений, представленных глинами с прослойками мергелей, алевролитов, известняков и песчаников сарматского яруса миоцена, наклонены под углом 10–40°. Ось антиклинали в общих чертах следует вдоль берега Таманского залива. Молодые тектонические деформации можно наблюдать в прибрежном обрыве на северо-западной окраине станицы Тамань. Здесь миоценовые слои, погружающиеся под углом 10–15° в ЮЮВ направлении, перекрыты толщей позднеплейстоцен-голоценовых лёссовидных суглинков, подошва которых испытывает более пологий наклон в том же направлении. Мощность суглинков уменьшается с 0,5–1 м на своде антиклинали до 8–10 м и более в южном крыле, где их подошва уходит ниже уровня моря (рис. 18). Это свидетельствует о росте складки во время и после накопления суглинков, т.е. в позднем плейстоцене – голоцене. Крыло складки нарушено надвигом субширотного (BCB) простираения (рис. 18). Надвиг, очевидно, не смещает позднеплейстоценовые суглинки, подошва которых испытывает лишь плавный изгиб.

Тектонические разрывы в приосевой части складки обнаруживаются в прибрежном обрыве и западнее ст. Тамань. Разрывы СЗ простираения имеют преобладающую сбросовую компоненту смещений (рис. 19а), тогда как нарушения субширотной (BCB) ориентировки также имеют облик взбросо-надвигов. В районе мыса Тузла, в южном крыле складки, можно наблюдать широко известный разрез деформированных позднеплейстоценовых морских отложений карангатской трансгрессии (рис. 19б). Карангатские пески и ракушечники общей мощностью 2–2,5 м, перекрытые бурыми лёссовидными суглинками, здесь залегают на размытой поверхности сарматских глин с прослойками ракушняка и мергелей, наклонённых на ЮЮВ под углом 35°. Севернее мыса Тузла описанный разрез срезается голоценовым абразионным уступом, к которому прислонена низкая песчаная терраса высотой до 1,5 м, постепенно переходящая в отмельный песчаный пляж.

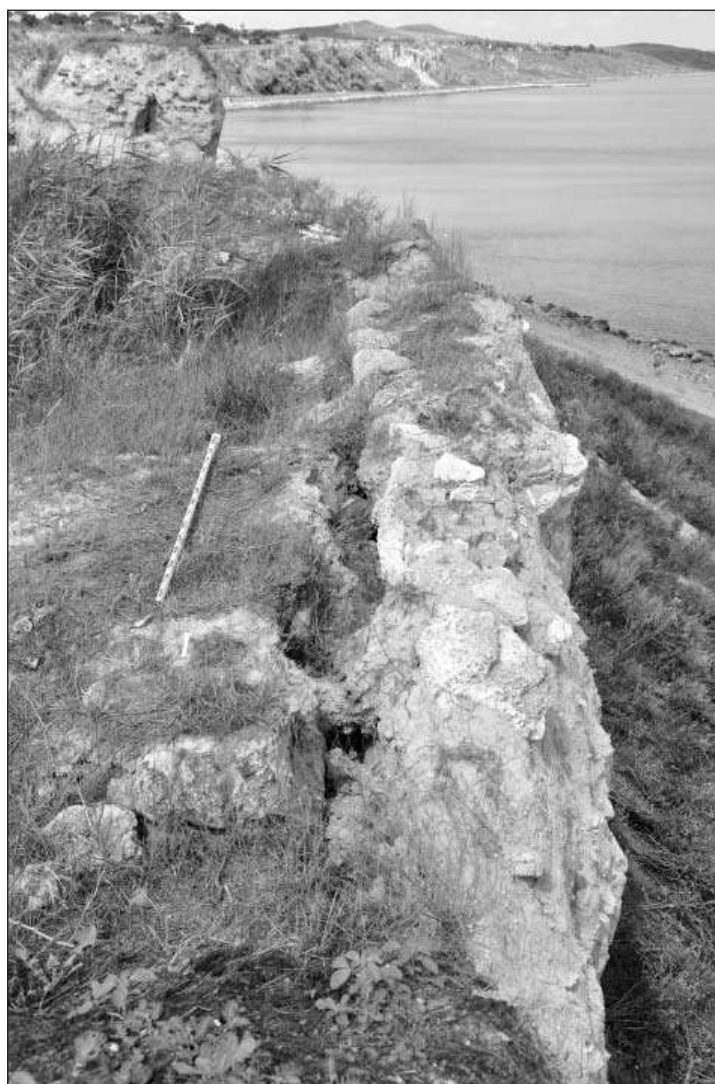
**Рис. 20.** Субширотная стена на восточном краю археологического раскопа салтово-маяцкого времени еще была видна в 2016 г.

5) Необходимо срочное изучение археологических комплексов в Гермонассе: оползни и морская абразия каждый год «съедают» несколько квадратных метров этого объекта (рис. 20).
