В.В. КРАПИВИНА

**ОПЫТ МУЗЕЕФИКАЦИИ
АРХИТЕКТУРНО-СТРОИТЕЛЬНЫХ КОМПЛЕКСОВ
В ОЛЬВИИ (НА ПРИМЕРЕ УЧАСТКА Р-25)¹**

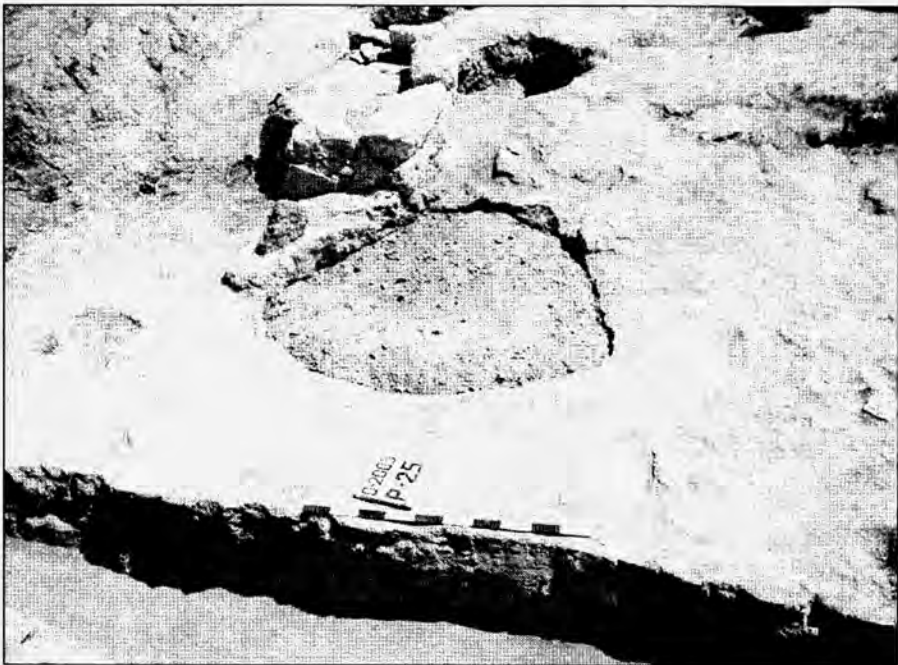
Рис. 3. Ольвия, участок Р-25, зерновая яма I – начала II вв. н. э. после консервации.

Значительную часть объектов, раскрываемых археологами, составляют земляные сооружения. Они могли быть выполнены из земли полностью или частично, однако, проблема их сохранения существует независимо от этого. На участке Р-25 открыто большое количество подобных сооружений. К ним относятся землянки, полуземлянки, погребя, ямы различного назначения, очаги, печи, глинобитные полы, трамбовки, сырцовые стены и проч. После неудачи спасения путем специальных пропиток слоевых оснований башен Западных оборонительных ворот и гончарного горна на участке Р-25 (см. выше), с сожалением следует констатировать, что пока мы не можем должным образом музеефицировать земляные сооружения и вынуждены консервировать их, засыпая грунтом (рис. 2-5). Не исключено, в будущем будут разработаны химические составы, способные надежно закреплять грунт на длительное время. Тогда будет вполне возможно освободить от засыпи законсервированные земляные сооружения и музеефицировать их. Именно по этой причине богатый на разнообразные земляные сооружения как погребального, так и культового назначения, некрополь Ольвии фактически не имеет экспозиции. В настоящее время известен практически единственный способ сохранения и музеефикации земляных сооружений – это создание над ними павильонов. Однако, это достаточно дорогостоящее мероприятие и, к тому же, сопряженное со сложностью введения павильона в общую экспозицию памятника [Крапивина, 2005, с. 44-45]. В связи с этим уникальная по конструкции и сохранности печь, раскрытая в одном из помещений дома IV в. н.э., была засыпана после исследования речным песком¹⁴, а затем перекрыта

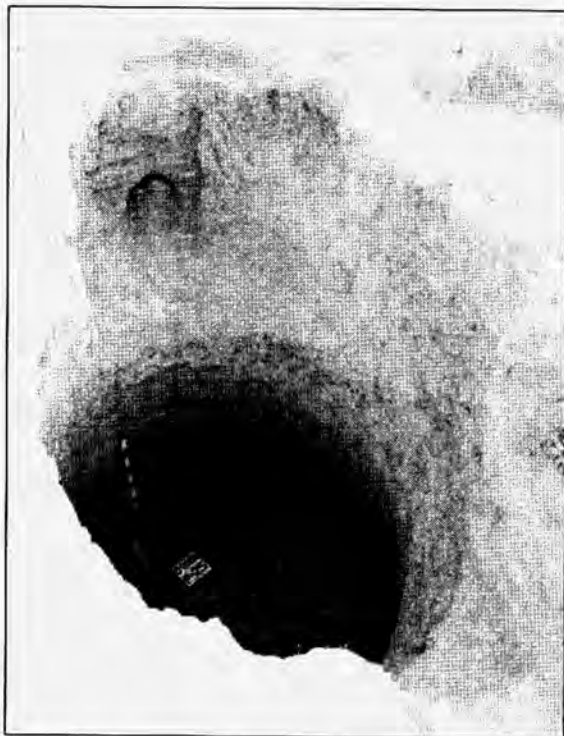
Рис. 4. Ольвия, участок Р-25, ямы I и III вв. н. э. до консервации.

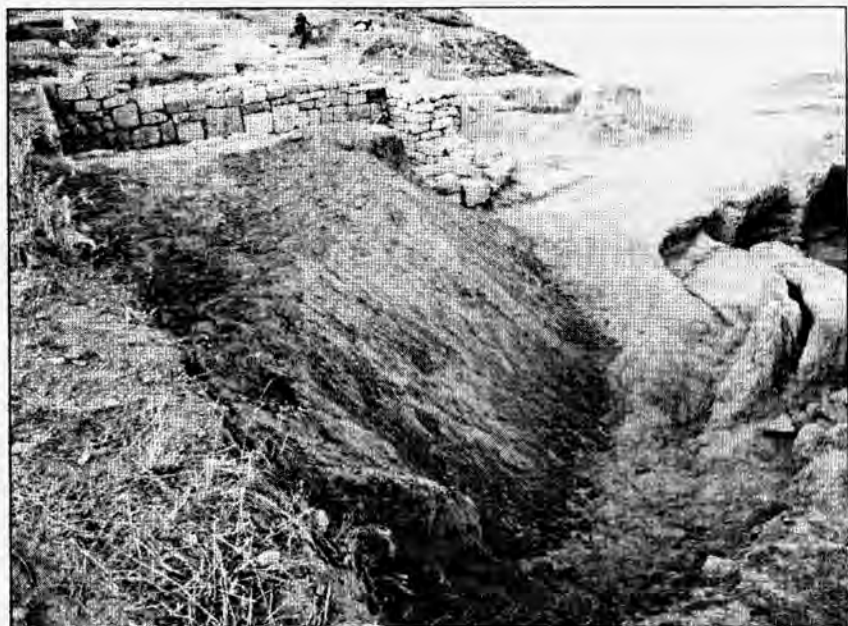
Рис. 6. Ольвия, участок Р-25, консервация землянки VI в. до н. э., вырытой от уровня древнего гумуса и борта раскопа.

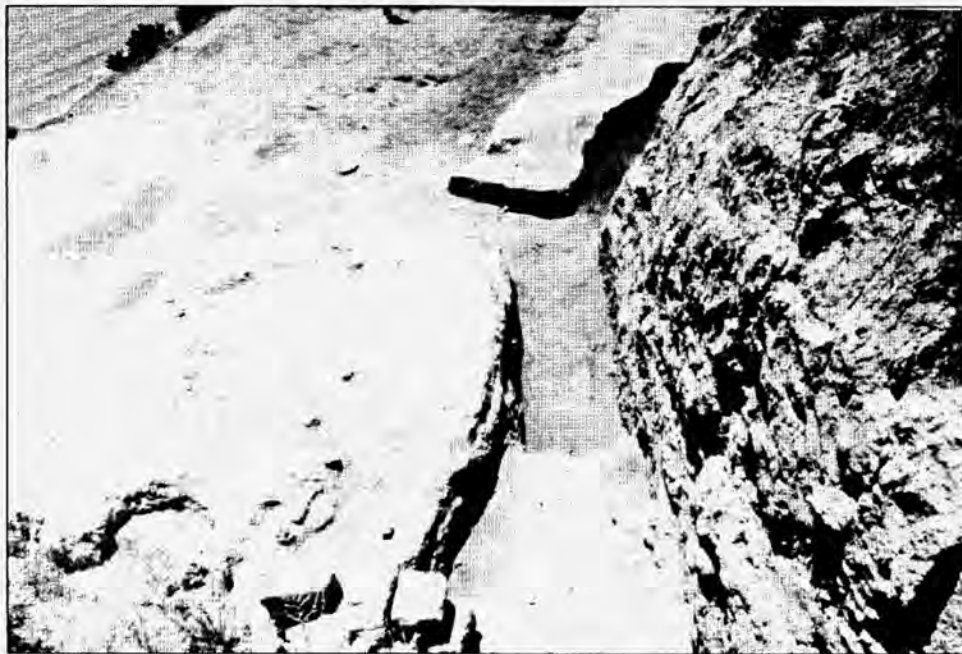
Рис. 8. Ольвия, участок P-25, остатки южного помещения оборонительной башни конца II-III вв. н. э. до консервации.

клифа, сохранилась крайне фрагментарно, в основном в виде развалов камня и выборков нового времени, однако, отдельные ее части прослеживаются на протяжении порядка 100 м. Северная часть раскрытой стены обрушилась в лиман в результате оползневых процессов, спасти ее было невозможно. В средней части стены выявлены остатки двухкамерной башни, сохранившимися размерами: 18,25 (север-юг) x 8,55 (запад-восток) м. Она была построена на стыке двух куртин, южная из которых поворачивала к западу. Северное помещение башни располагалось на уровне материка, который был специально для этого подрезан, южное было спущено вниз на 2 м, в естественную балку. Северное помещение сохранилось частично, полностью разрушена его восточная часть. От южного помещения сохранилась трамбовка, ограниченная с севера и востока кладками, с запада – траншеей с остатками кладки, с юга – траншеей. Единственная возможность сохранить башню и ввести ее в экспозицию состояла в том, чтобы поднять стены южного помещения на необходимую для этого высоту. При этом северная и западная стены были частично восстановлены до уровня подошвы северного помещения башни, а южная и восточная – до уровня внутренней трамбовки южного (рис. 8-10).

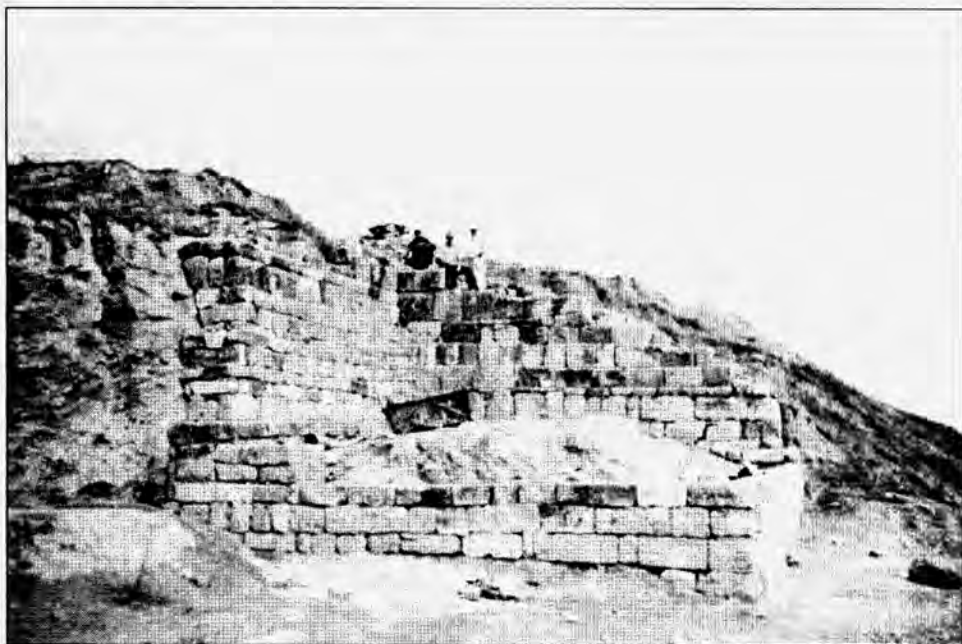
Рис. 9. Ольвия, участок P-25, остатки южного помещения оборонительной башни конца II-III вв. н. э. после консервации.

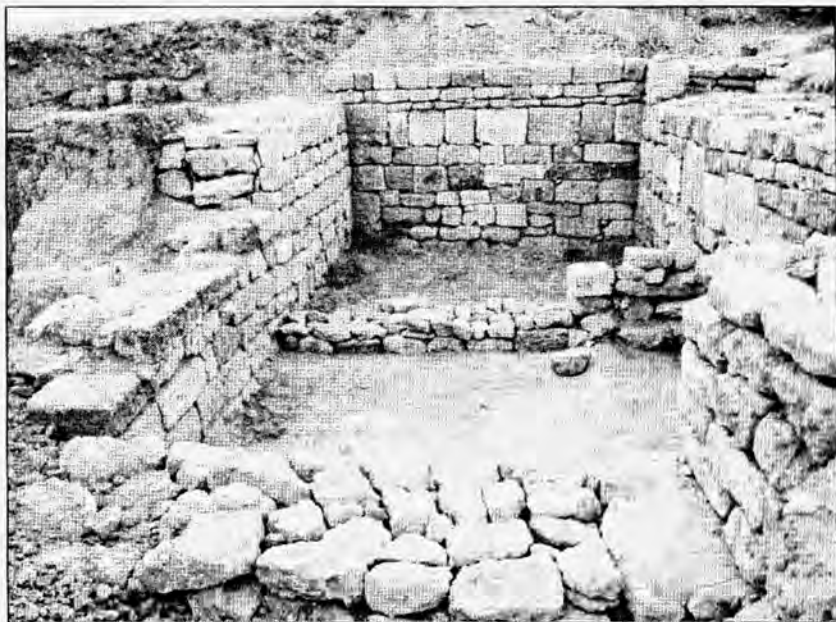
Рис. 16. Ольвия, участок Р-25, подвальные помещения дома I-II вв. н. э. после консервации.

Близкая ситуация наблюдалась при раскрытии подпорных стен террас, помещений домов I-II вв. н. э. и конца II-III вв. н. э., винодельни I-II вв. н. э. Подпорные стены террас были дополнены на высоту, необходимую для сохранения расположенных выше остатков, т.е. до верхней террасы. Из помещений домов конца II-III вв. н. э. особый интерес представляло хозяйственное помещение, выявленное ниже домашнего святилища. Его восточная и частично южная стены сохранились на высоту свыше 2 м, западная была разобрана частично, а северная – полностью. С целью сохранения объектов, расположенных вокруг этого помещения, и введения его в экспозицию, все стены были восстановлены до высоты 2 м. Аналогичные работы были проведены при введении в экспозицию двух подвальных помещений дома I-II вв. н. э. Их стены были частично выбраны в новое время и сохранились на различную высоту. Стена, разделявшая помещения, была сильно наклонена и почти полностью обрушилась в процессе исследования. Западная стена совпала с бортом раскопа, северная и частично восточная ограничивали материковые борта котлована, южная была прослежена от уровня древнего гумуса, до уровня которого кладки и были восполнены. Юго-восточный угол был сооружен в культурном слое и кладки в этой части были решены в виде штробы. Стена, разделявшая помещения, не была восстановлена полностью, ее выложили в плане (рис. 13, 14). Впервые в Ольвии в экспозицию были введены помещения дома I-II вв. н. э. Все ранее открытые, крайне немногочисленные, остатки домов этого времени музеефицированы не были.

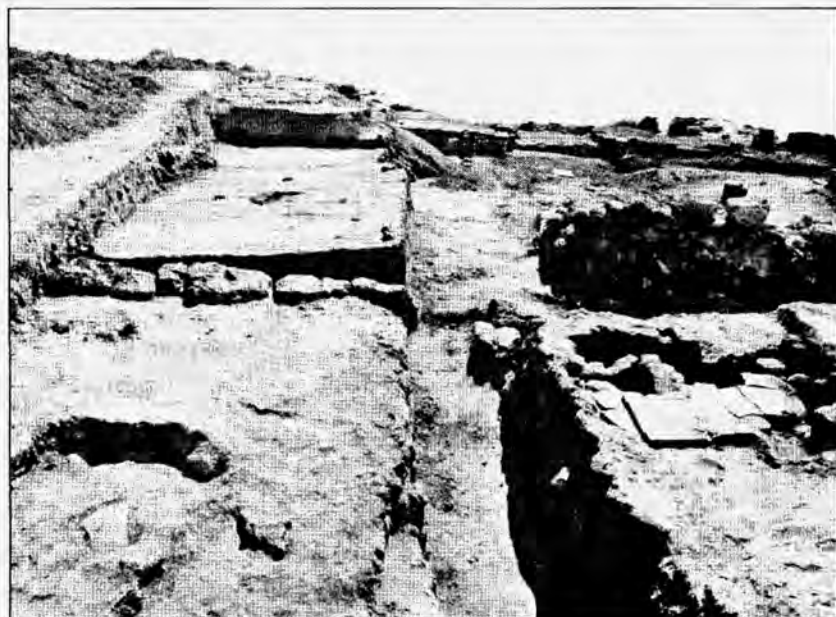
Рис. 17. Ольвия, участок Р-25, остатки дома IV в. н. э. до консервации.

ные полы помещений, окаймленные вместо стен траншеями. Ширина траншей – от 1,10 до 2,45 м, глубина – до 1-2 м. Никогда ранее в Ольвии дома этого времени не были выявлены более полно, что диктовало необходимость введения раскрытого объекта в экспозицию. В связи с дефицитом древнего камня, для обкладки глинобитных оснований помещений был использован современный местный пиленый известняк, который по своей структуре идентичен древнему, положенный в один слой. Внутренняя часть траншей была заполнена древним известняковым бутом. По верху, на ширину траншей, вся эта конструкция была перекрыта древним камнем (рис. 18). Таким образом, объект был сохранен и введен в экспозицию.

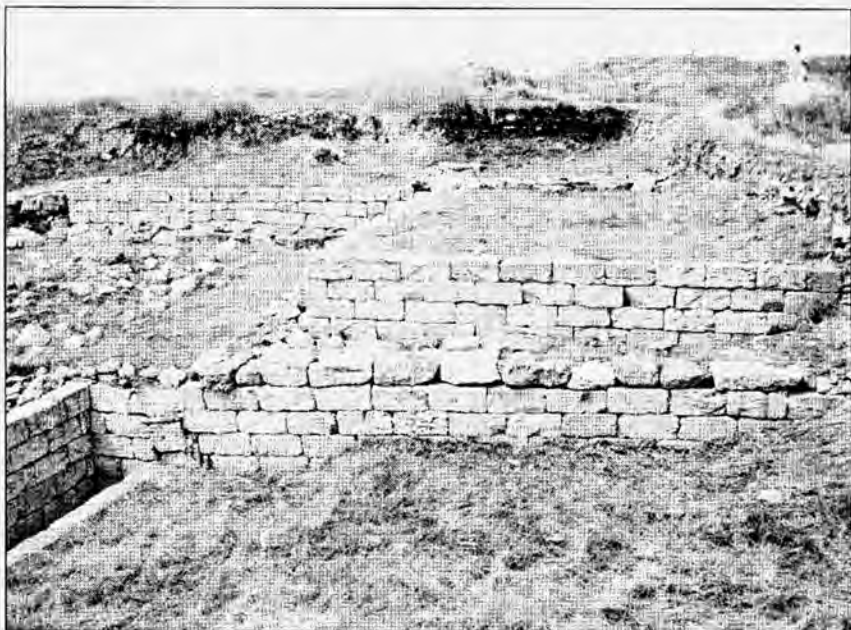
Рис 18. Ольвия, участок Р-25. остатки дома IV в. н. э. после консервации.

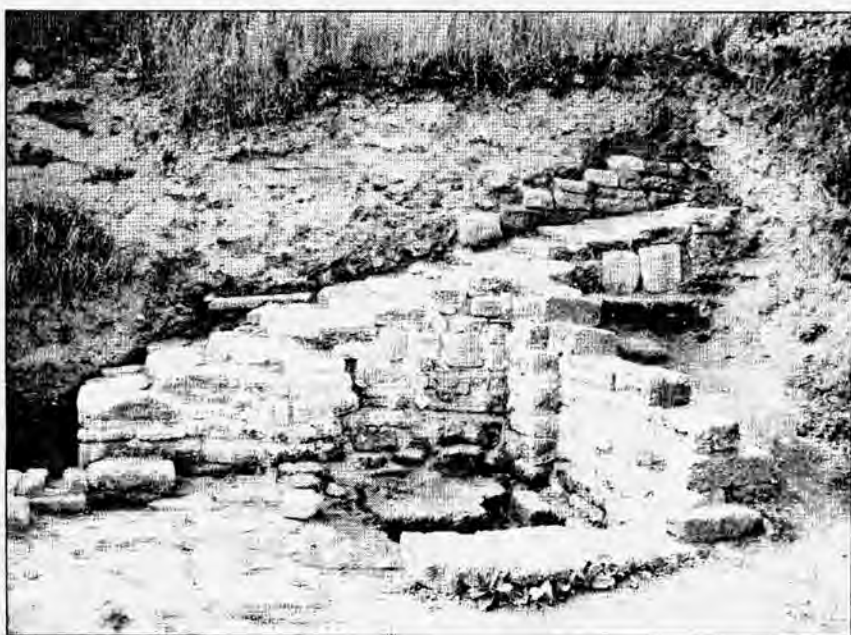
Рис. 19. Ольвия, участок НГФ. Кладка лестницы I в. н. э. после консервации.

сооружении, проведенные в Нижнем городе Ольвии, на участке НГФ (рис. 19). Для укрепления строительных остатков был применен рецепт раствора на основе песка, глины и цемента. Глину для раствора готовили следующим образом: сначала измельченную спондиловую (лиманную) глину заливали водой на сутки (из расчета одна часть глины, три части воды). После этого хорошо вымешивали и оставляли еще на 5-6 часов. Раствор готовили из расчета: два ведра речного песка с ракушками, половина ведра цемента, одно ведро вымешанной глины. Приготовленным раствором с добавлением фрагментов мелкодробленой керамики и мелкого известнякового бута были заделаны и замазаны швы между плитами и камнями ступенек. На вышеописанном растворе, мелким и средним известняковым бутом, фрагментами керамики были дополнены выбранные части ступенек. Этим же раствором промазаны швы кладки, подпирающей лестницу с северной стороны и перпендикулярной ей кладки¹⁸.
