С.Д. КРЫЖИЦКИЙ, Н.А. ЛЕЙПУНСКАЯ

## ОБОСНОВАНИЕ ГРАФИЧЕСКОЙ РЕКОНСТРУКЦИИ ПЛАНИРОВКИ ЭЛЛИНИСТИЧЕСКИХ ДОМОВ НА УЧАСТКЕ НГС В ОЛЬВИИ<sup>1</sup>.

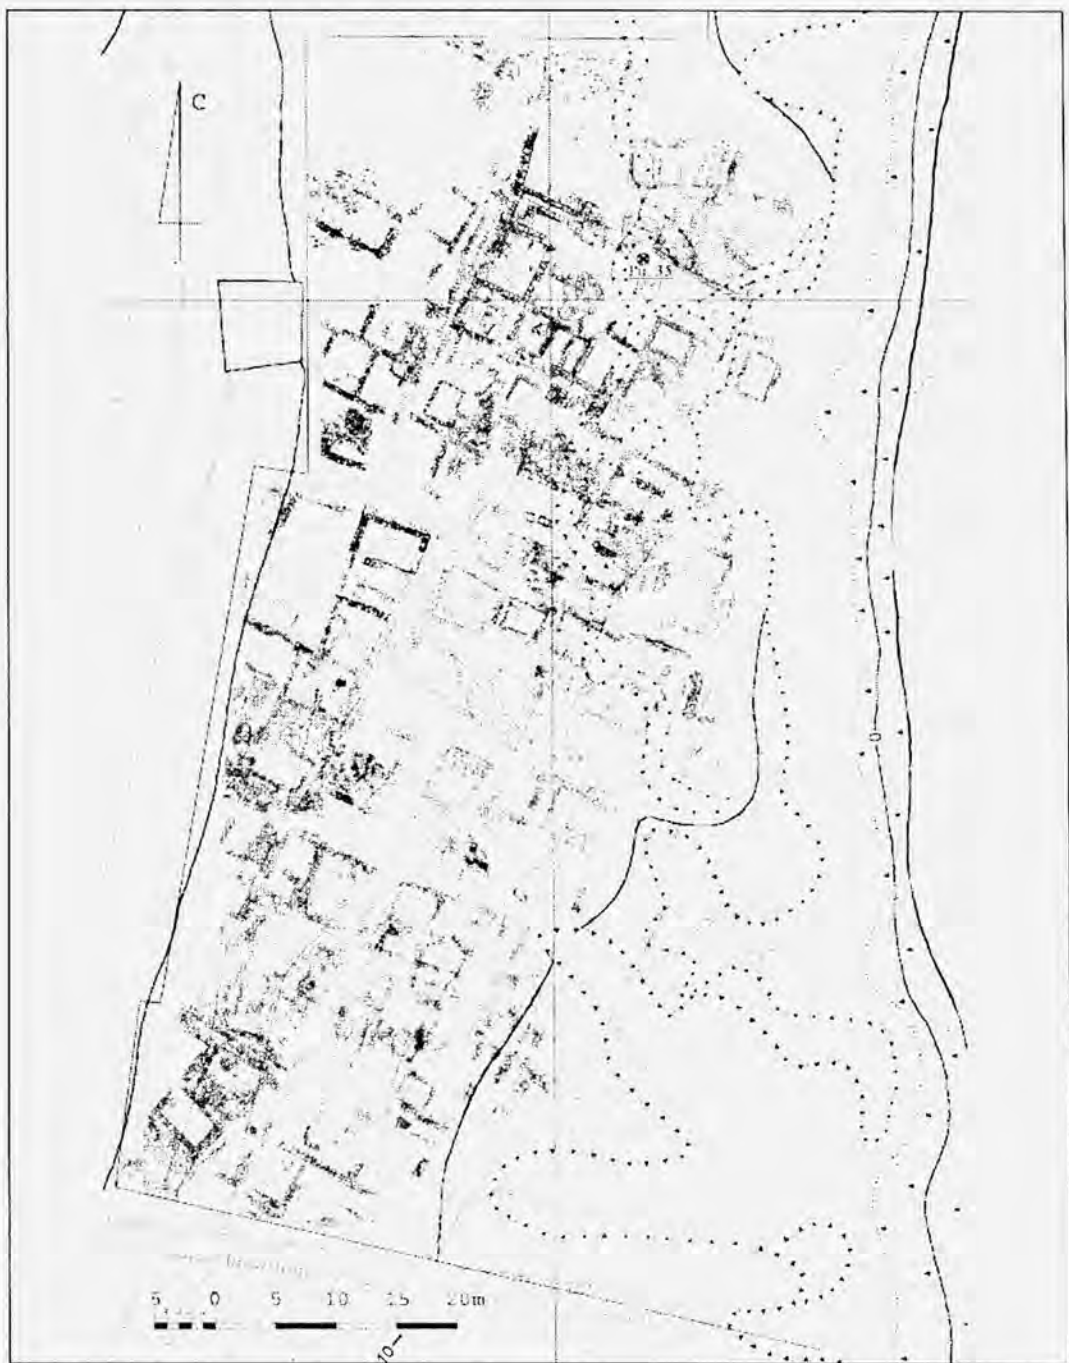
Рис. 1. Обмерный план участка НГС с показом топографии окружающей территории и нарушений культурных слоев в результате эрозии берегового клифа и рывья окопов во время Великой Отечественной войны.

В результате работ на этом участке в 1985-2006 гг. под руководством Н.А. Лейпунской, раскоп протянулся вдоль берегового клифа на 90 м (рис. 1)<sup>2</sup>. Здесь, примерно на одной трети гектара, открыты многочисленные строительные остатки, главным образом, эллинистического времени. Более ранние кладки стен, вымостки и полы, датируемые, в основном, IV в. до н.э., реже – V в. до н.э., раскопаны только под полами некоторых наземных и подвальных помещений эллинистического времени, не подлежащих сносу в связи с их важностью для экспозиции. Планировочная сетка этих ранних остатков не всегда совпадает с эллинистической, а сами они настолько фрагментарны, что не дают возможности для какой-либо реконструкции их планов. Кроме того, на участке раскрыты остатки также двух полуземлянок, датирующихся не позднее, чем началом V в. до н.э. Одна из них находилась под юго-восточным подвалом дома IV – 4 (центральный квартал), вторая – в квартале V (восточный квартал). Крайне разрознены и принципиально отличны от классико-эллинистических

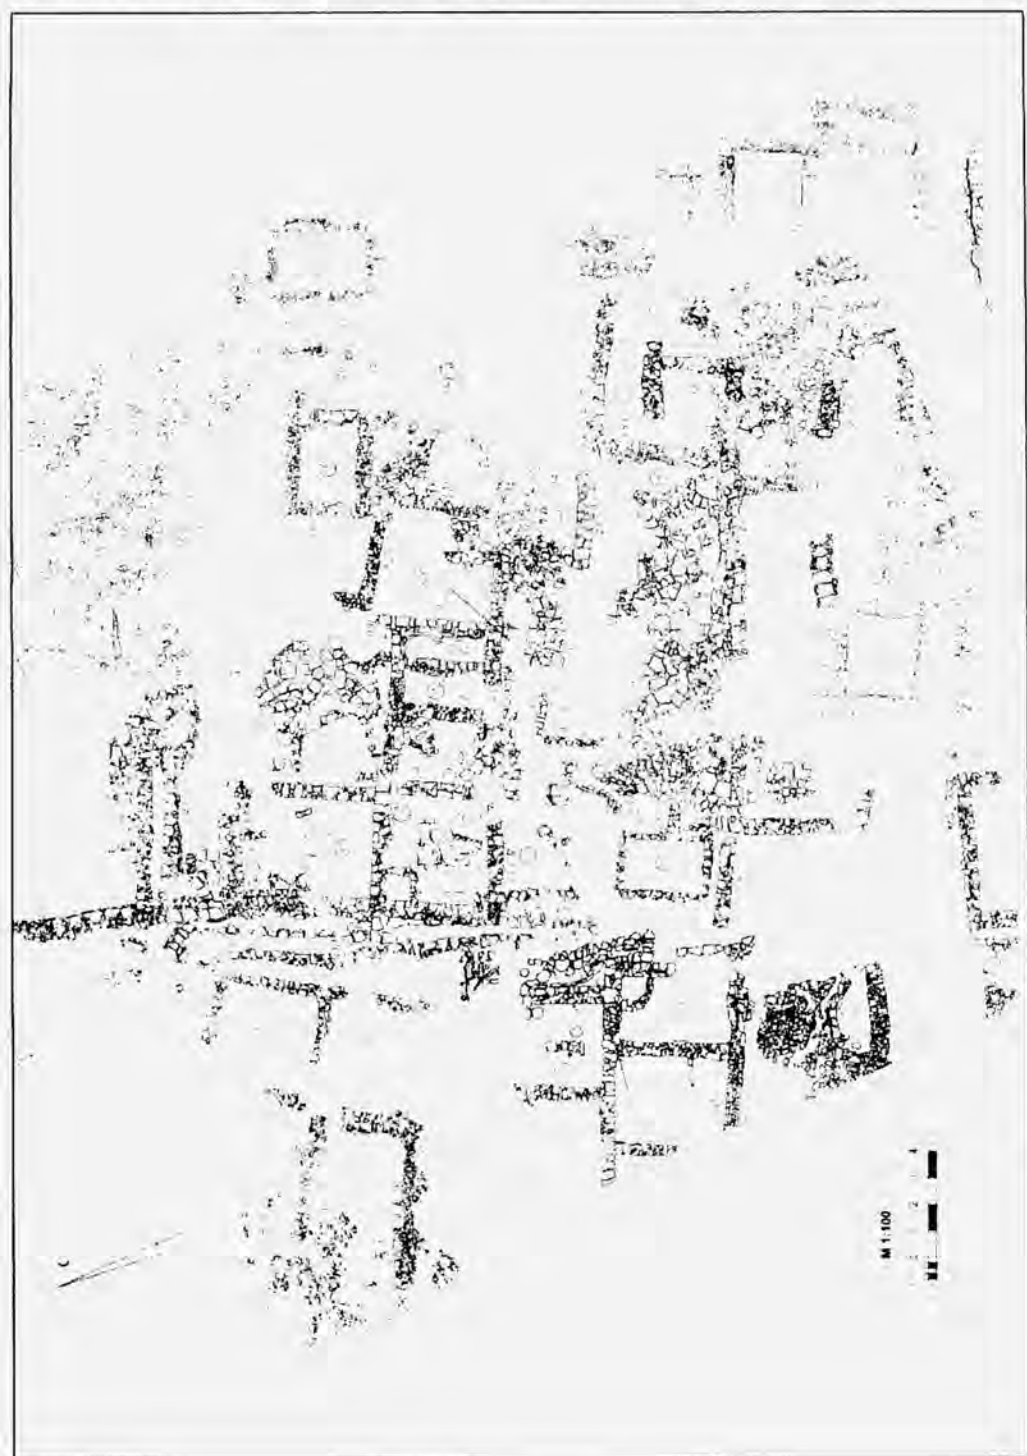
Рис. 2. Обмерный план северо-западного и северного кварталов (кварталы I, II).

Здесь открыты наземные остатки четырех домов, относящихся к трем строительным периодам квартала в целом (рис. 2). Среди них только дом I – 1 функционировал на протяжении всего эллинистического этапа. Одновременно с ним был возведен дом I – 2 (помещения № 119, 150). Глубины заложения полов обоих домов примерно совпадают. Однако, их планировочные сетки повернуты одна относительно другой на 10°. Ко второму строительному периоду квартала относится дом I – 3 (помещения № 46, 49). Стены его комнат подходят вплотную к северной стене № 44 дома I – 1. Разница в глубине заложения полов этих домов различна (в доме I – 3 они залегают почти на полметра выше, чем в доме I – 2). Ориентация планировки дома I – 3 соответствует дому I – 1. В третьем строительном периоде квартала строится дом I – 4, от которого сохранились остатки только одного помещения № 125а. Уровень его полов выше дома I – 3 на метр с лишним. В этом помещении сохранились остатки вымостки, что позволяет предполагать возможность его использования в качестве двора.

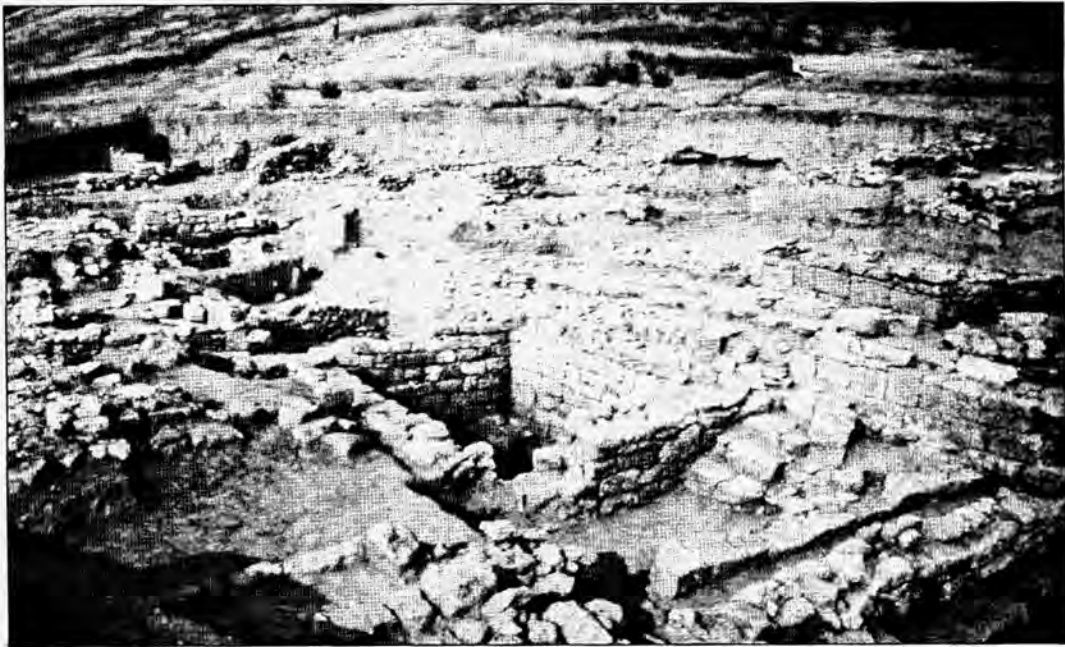
Рис. 6. Дом II - 3. Слева - остатки вымостки двора, в центре подвальное помещение № 89. Вид с северо-востока.

Двор № 78, мощеный камнем, находился почти в центре дома. К западу и юго-западу от него располагались помещения над подвалами №№ 89 и 92 (рис. 6). С юга – помещения №№ 59, 58, 67. Первоначально помещения №№ 58 и 67 были разделены, а впоследствии объединены в одно целое. Их полы были примерно на три десятка сантиметров заглублены относительно двора. Каждое из них имело самостоятельный выход во двор. С востока двор ограничивали помещения № 129 и располагавшиеся к северу от него еще одно-два помещения. Эти комнаты, синхронные помещению № 129, не сохранились, но в пользу того, что они действительно существовали, свидетельствуют остатки стены № 109, расположенной в створе с западной стеной помещения № 129, и заменившее их в третьем строительном периоде помещение № 144. От него сохранились остатки двух стен №№ 90 и 110, расположенные таким образом, чтобы обеспечить возможность устройства выхода во двор из помещения № 129.

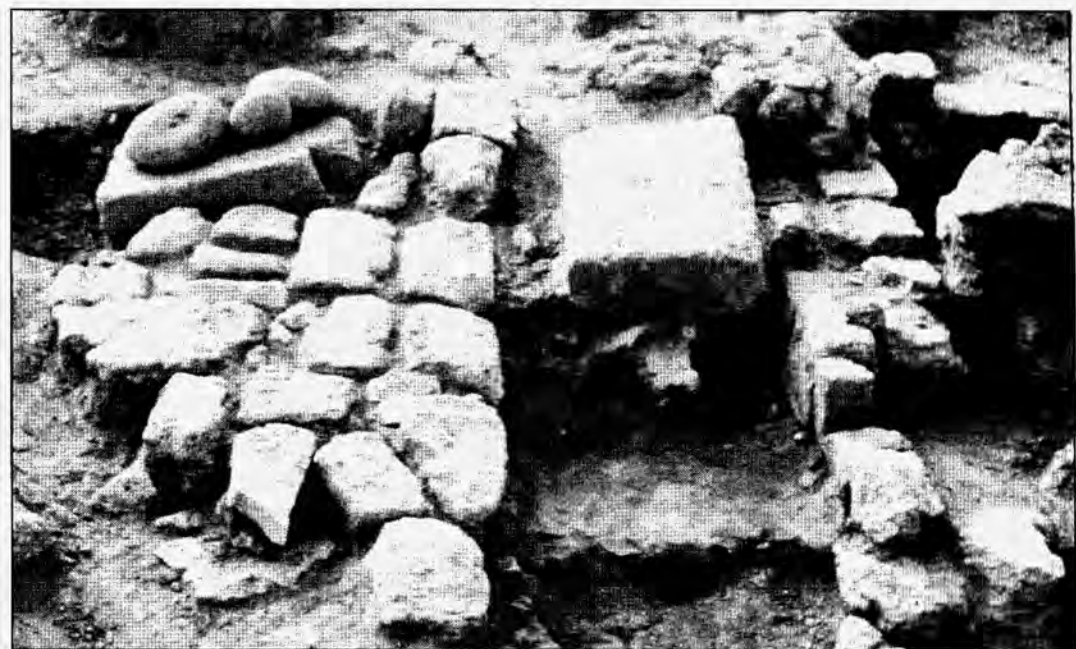
Рис. 9. Дом II – 5. Алтарь и предалтарная площадка. Вид с востока (с севера).

От алтаря, кроме алтарной плиты антропоморфной формы, сохранились алтарная площадка № 71, выложенная из относительно прямоугольных, крупных камней (рис. 9), и вымостка № 104. На алтаре были обнаружены три большие гальки и каменная чаша на расширенной ножке с перехватом (чаша сделана, по-видимому, из барабана небольшой колонны – на ее наружной поверхности сохранились следы каннелюр). Очевидно, с алтарем было связано и небольшое сооружение № 62, располагавшееся к западу от него на расстоянии около 1 м. От этого сооружения сохранился угол, образованный двумя кладками №№ 61,63, и печь, в заполнении которой находилось большое количество золлистого грунта, керамики, металлических изделий (!), костей животных, рыбьей чешуи. В пользу синхронности существования алтаря и описанного сооружения свидетельствует то, что при столь близком расположении этих объектов разница высотных отметок алтарной площадки и пода печи составляет всего несколько сантиметров. Учитывая небольшую толщину стенок сооружения № 62 (0,35-04 м), не исключено, что это был просто небольшой легкий навес.

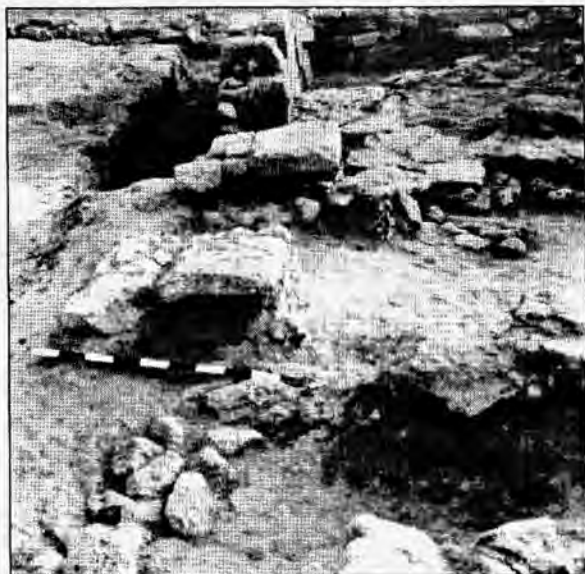
Рис. 12. Дом II – 7. Основания пилястр. Вид с юга.

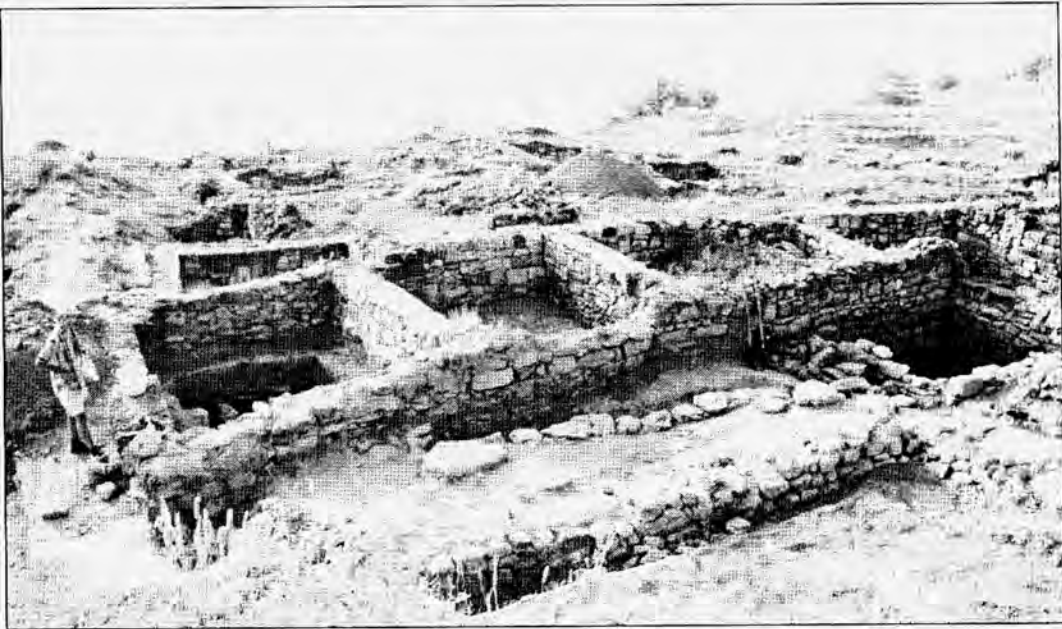
Рис. 16. Дом III – 2 после проведения консервации. Вид с северо-запада. На переднем плане остатки дома III – 1.

Состоял из трех крытых помещений, располагавшихся в один ряд вдоль западной улицы (рис. 15,16). В строительном отношении, учитывая перевязку всех кладок, представлял собой единое домовладение. Однако в функциональном отношении делился на две части, каждая из которых имела самостоятельный выход на улицу. Южная из них – однокомнатная (№ 255) – с каменными ступенями для выхода на улицу. Северная – двухкомнатная – имела с улицы один вход (возле стены № 165) в помещение № 164. Устройство в этом помещении подвала дает основания предполагать, что лестница для выхода на улицу была деревянной, а не каменной, как в помещении № 255. Помещения № 164 и 52 сообщались между собой через дверной проем, сохранившийся в стене № 163. Площадь застройки 75 кв. м.

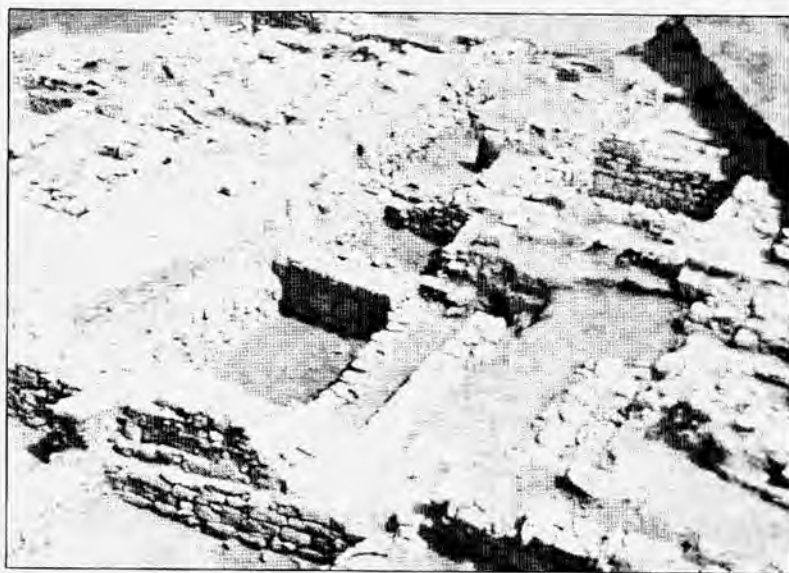
Рис. 18. Вид с запада на дома IV-1, IV-2.

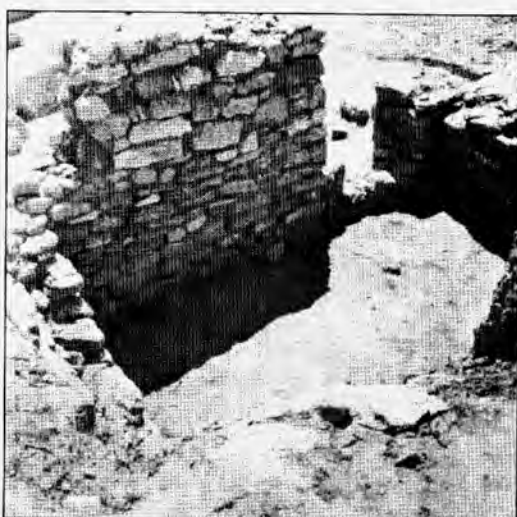
Рис. 20. Восточная стена подвала № 353 с дверным проемом, ведущим в соседний подвал № 351.

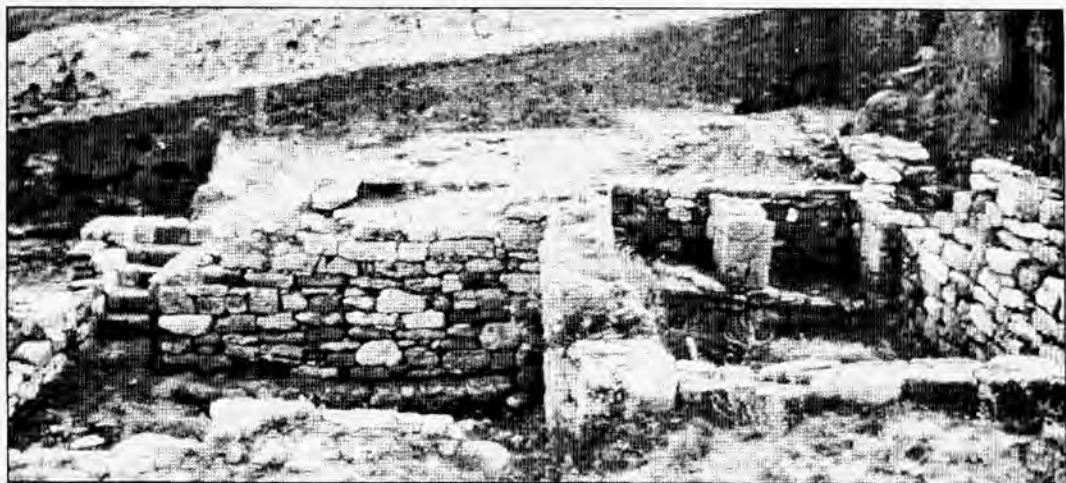
Рис. 23. Дом VI – 2. Вид с севера на подвалы №№ 395 и 410 после консервации.

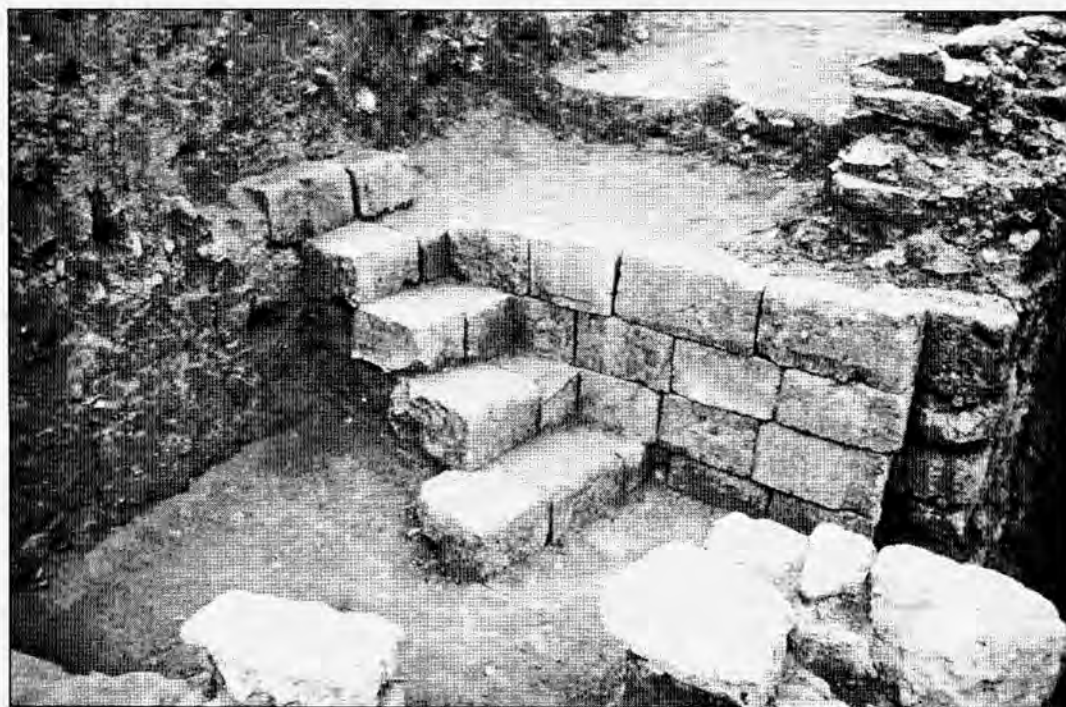
Рис. 24. Дом VI – 2. Лестница в подвал № 410. Вид с северо-востока.

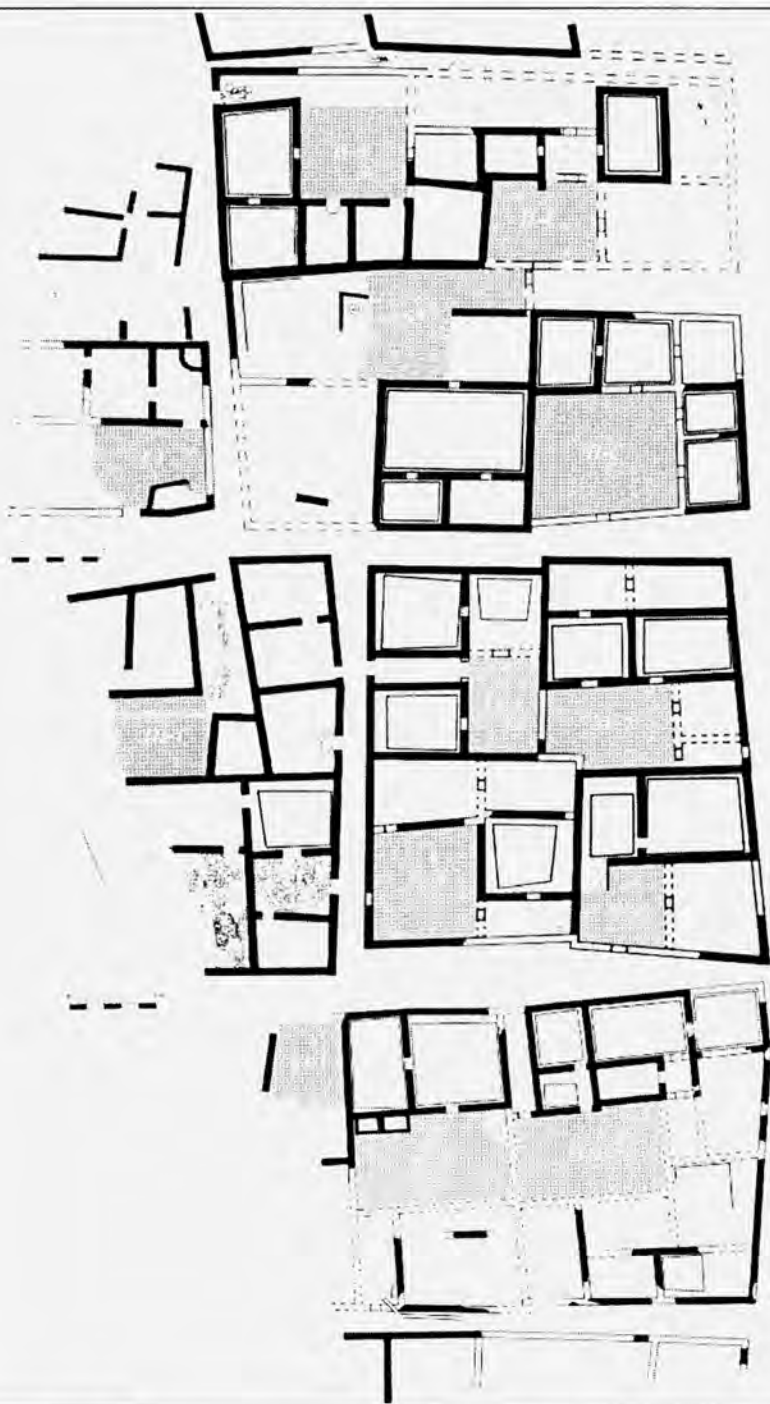
Рис. 27. Дома участка НГС. Реконструкция планировки С.Д. Крыжицкого.
