ИЗ ИСТОРИИ ИССЛЕДОВАНИЙ ТИРИТАКИ: РАСКОПКИ Д.С. КИРИЛИНА В 1974 г.¹

FROM THE HISTORY OF STUDYING TYRITAKE: D.S. KIRILIN'S EXCAVATIONS IN 1974

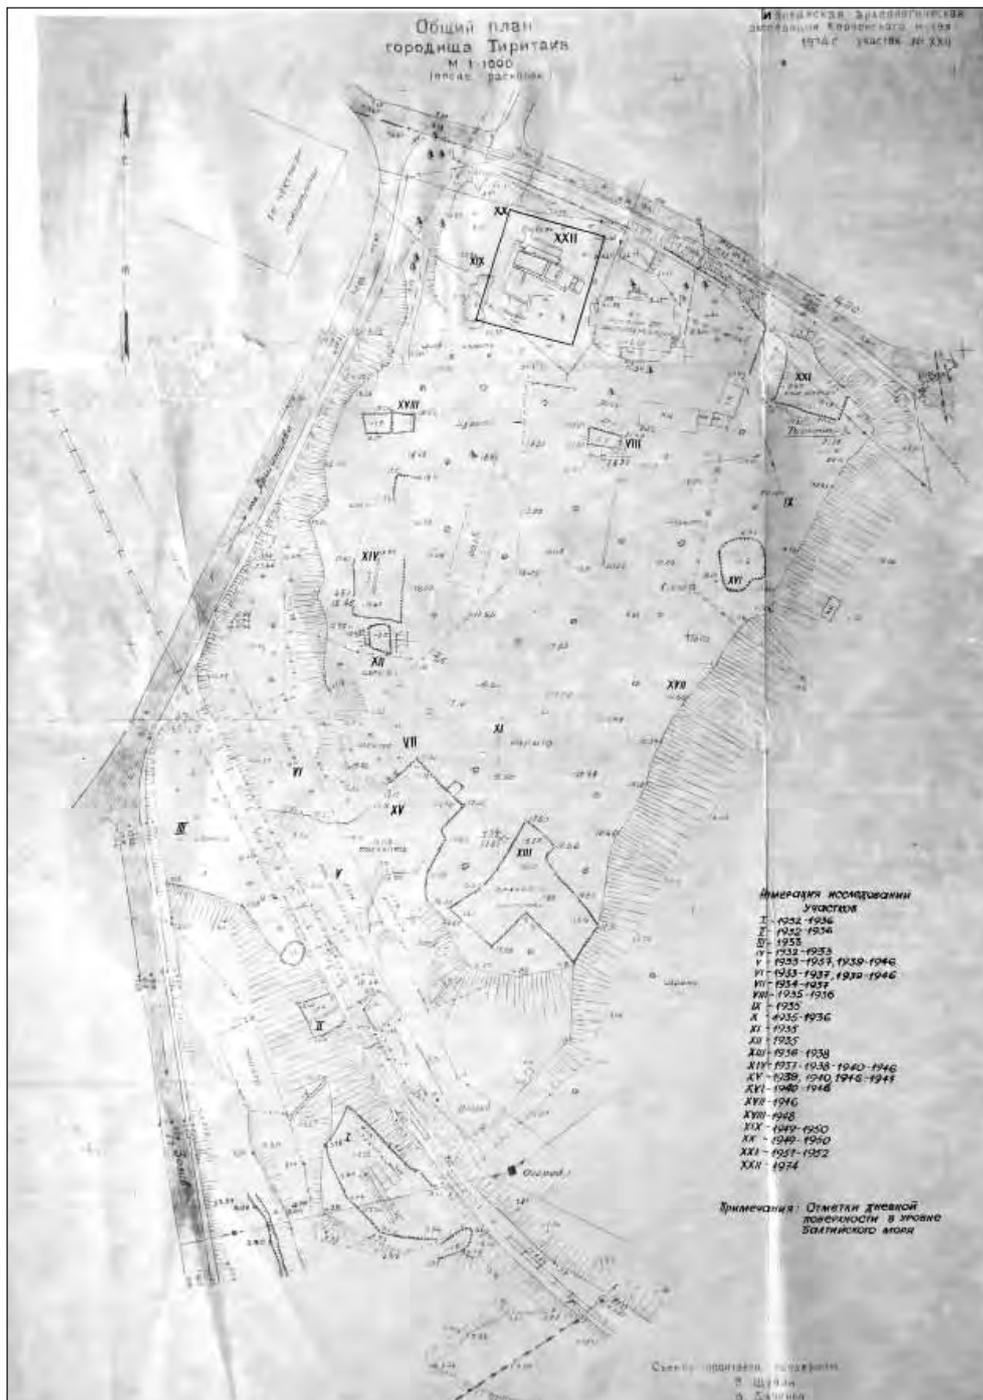
Рис. 1. Общий план городища Тиритака (рис. 136, альбом Кирилина).

Все вклеенные в конец альбома чертежи (рис. 135–154, альбом Кирилина) имеют линейный масштаб, но высотные отметки отсутствуют, за исключением общего плана городища Тиритака после раскопок (рис. 136, альбом Кирилина). Он был выполнен геодезистами Керченского железорудного комбината В. Шубиным, В. Дяченко, Г. Вовк в масштабе 1:1000 (рис. 1). В северной части общего плана нанесен новый участок XXII, а южнее, на месте котлована под столовую-кафе (планируемый раскоп XXIII), сделаны две лаконичные надписи: «Изрыто».

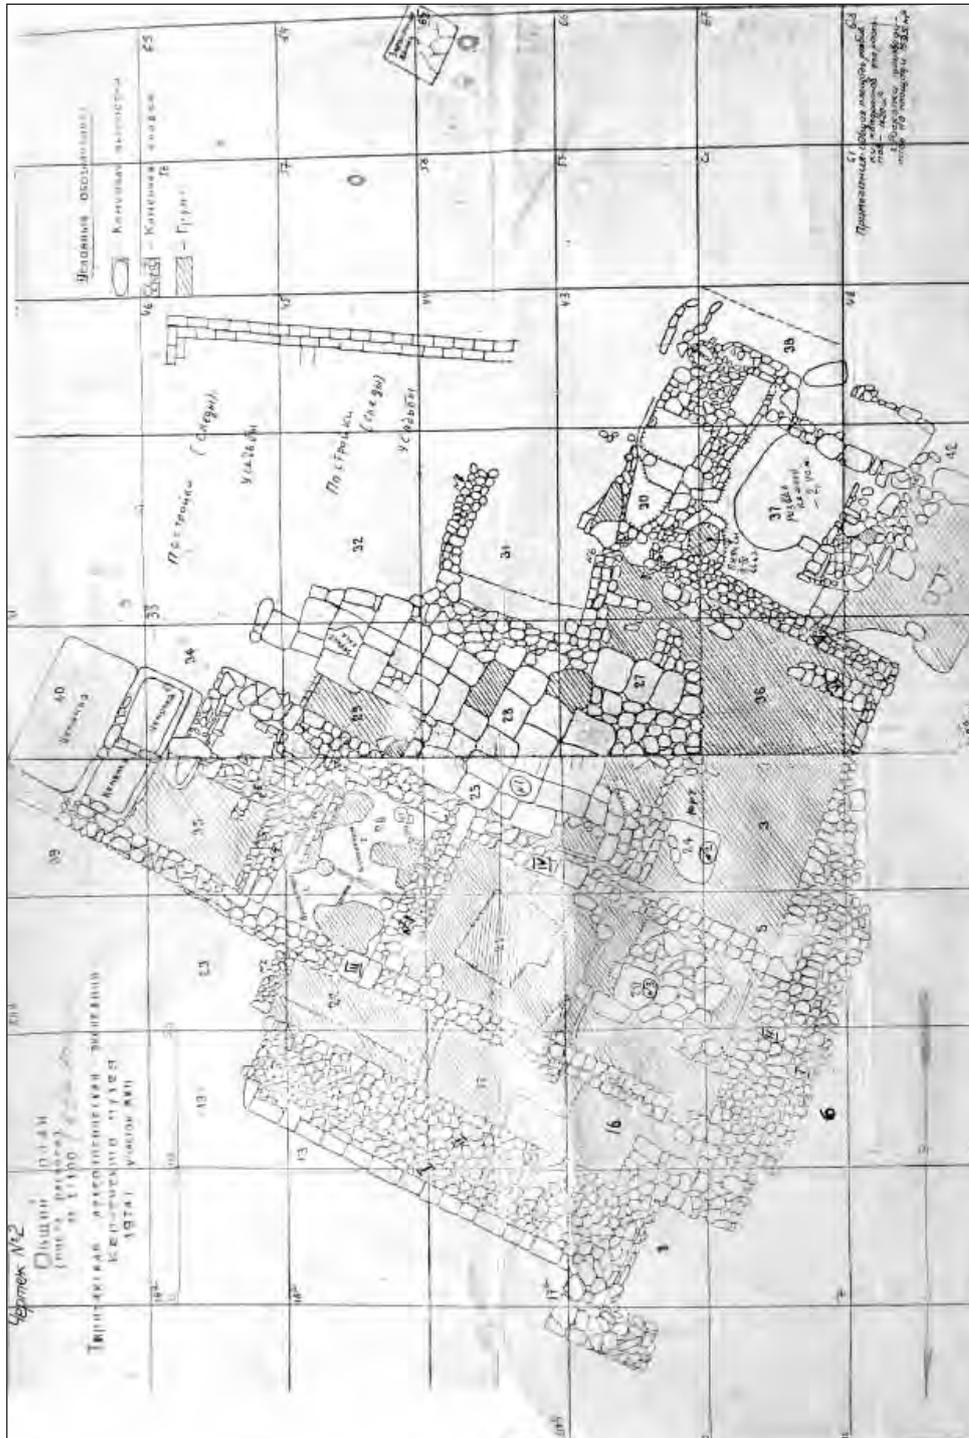
Рис. 2. Общий план (после раскопа) (рис. 137, альбом Кирилина).

Большое значение для определения объема выполненных работ экспедицией Д.С. Кирилина имеет чертеж № 2 «общий план (после раскопа)» (рис. 137, альбом Кирилина). На нем нанесена сетка из 68 квадратов размерами 5 x 5 м (рис. 2), а в нижнем правом углу сделано два примечания: «1. Общая площадь разбивки квадратов для раскопов – 1820 кв.м. 2. Раскопки производились на площади 1695 кв.м». Основываясь на этом чертеже, можно утверждать, что площадь охранно-спасательных раскопок в северо-западной части городища Тиритака составляла не 8500 кв.м, а значительно меньше – всего 1695 кв.м.

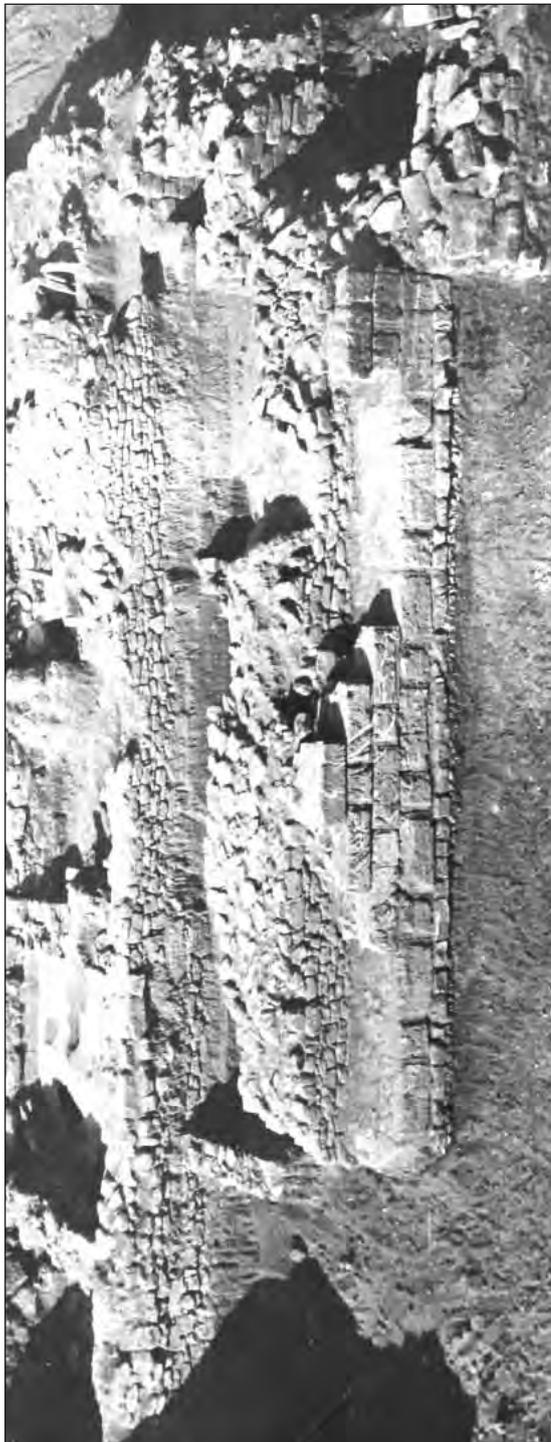
Рис. 3. Общий вид раскопа XXII с крепостной стеной на первом плане.
Вид с СВ (рис. 1, альбом Кирилина).

В результате работ Д.С. Кирилина были выявлены большие участки оборонительной северной и западной стен, являющихся продолжением участков, открытых В.Ф. Гайдукевичем в 1949–1952 гг. [Гайдукевич, 1958],– примыкающие к ним жилые и хозяйственные постройки. Общие виды открытых строительных комплексов (рис. 3–7) представлены на нескольких фотографиях в начале альбома (рис. 1–6, альбом Кирилина). Они дают общее представление об открытых постройках, а на некоторых видны и участники раскопок.

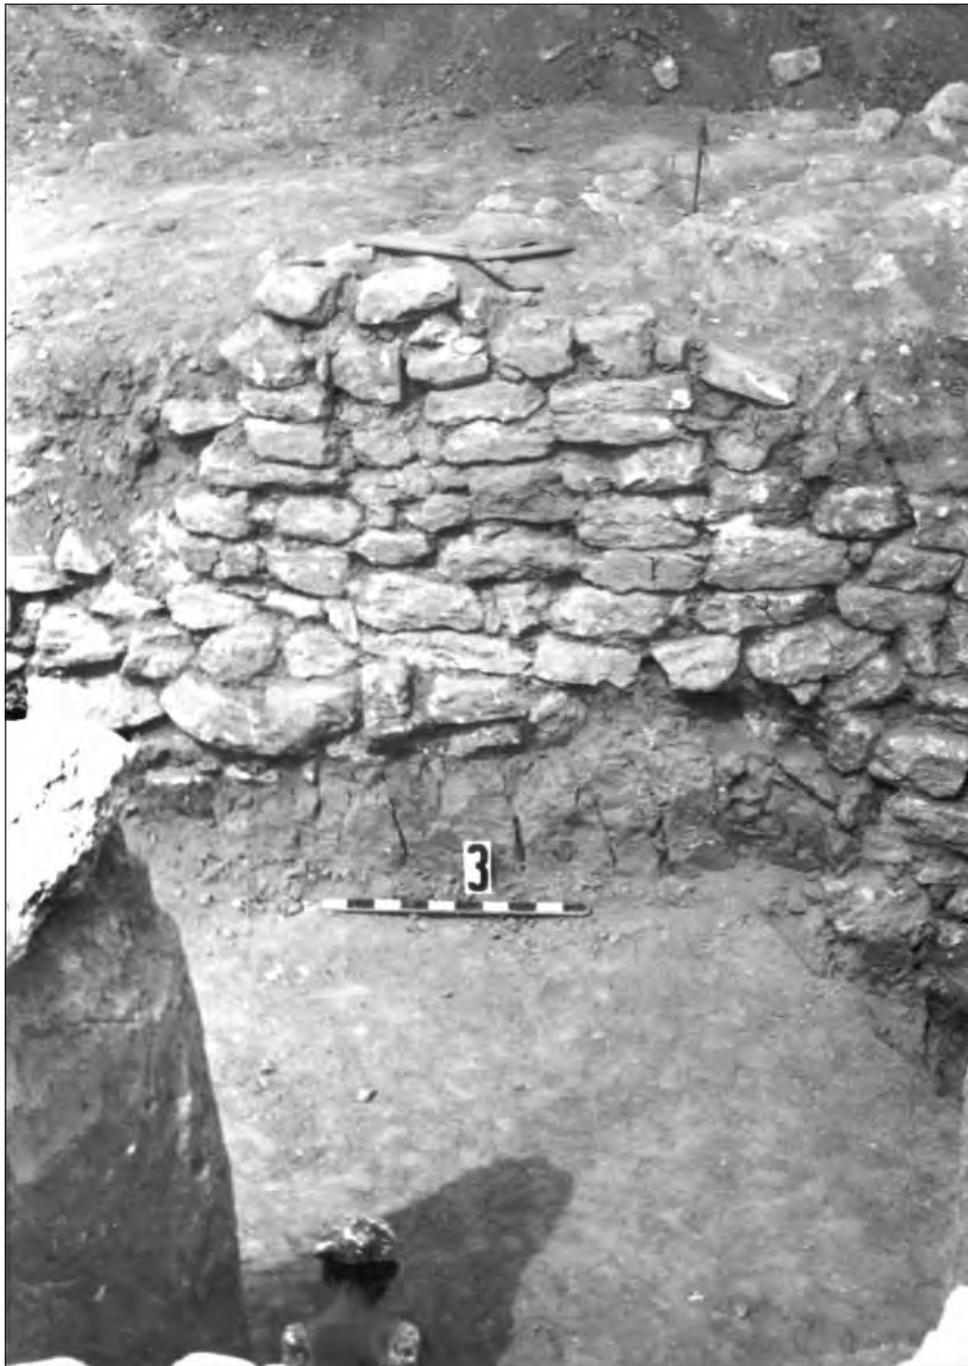
Рис. 8. Фрагмент западной оборонительной стены II. Кв. № 3.
Вид с востока (рис. 10, альбом Кирилина).

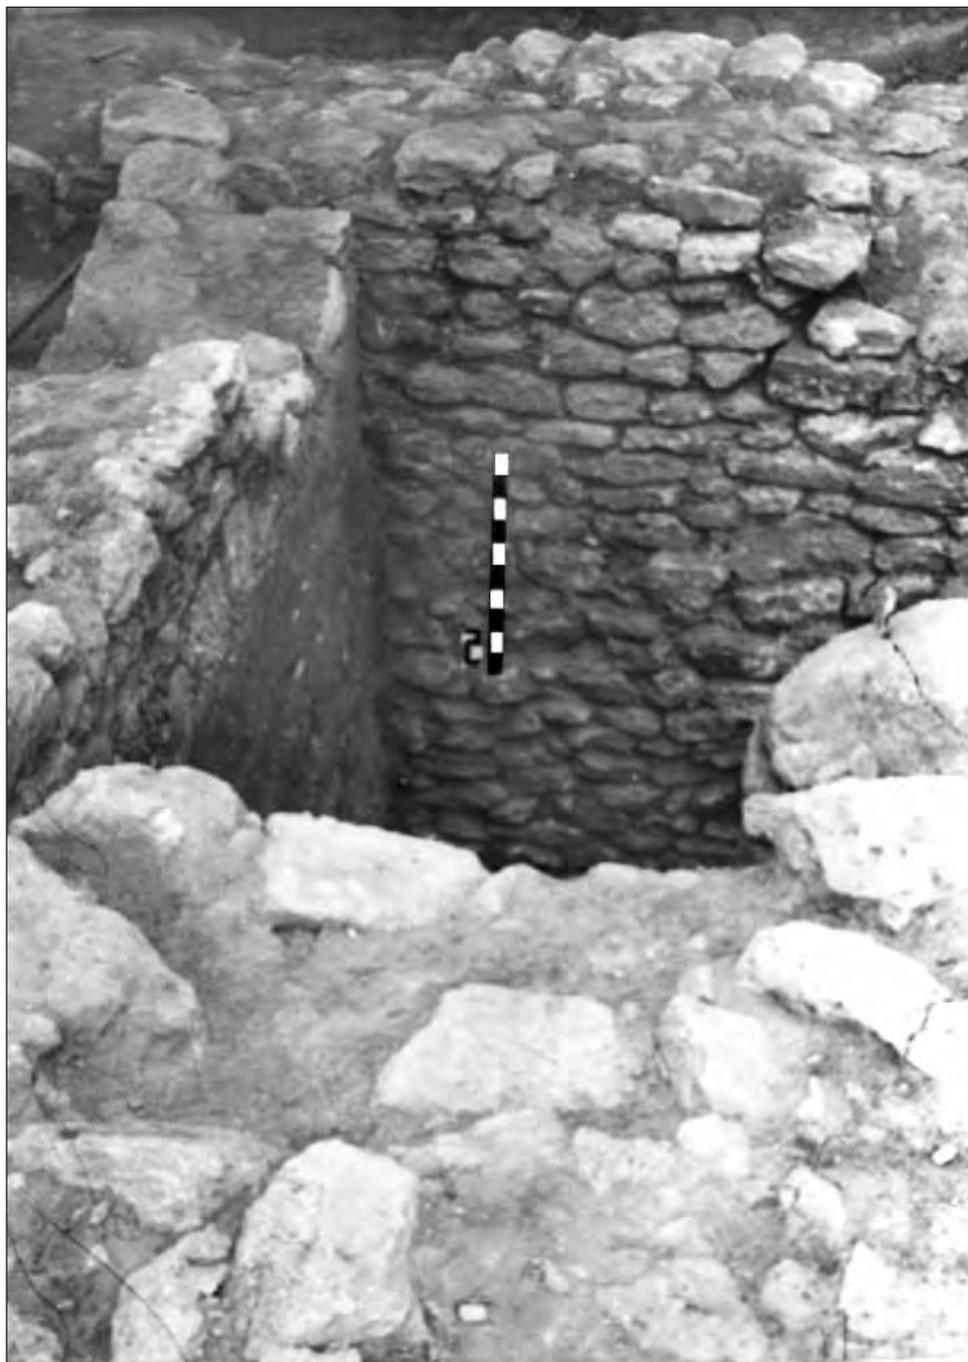
Рис. 9. Фрагмент западной оборонительной стены II. Кв. № 5.
Вид с востока (рис. 10а, альбом Кирилина).

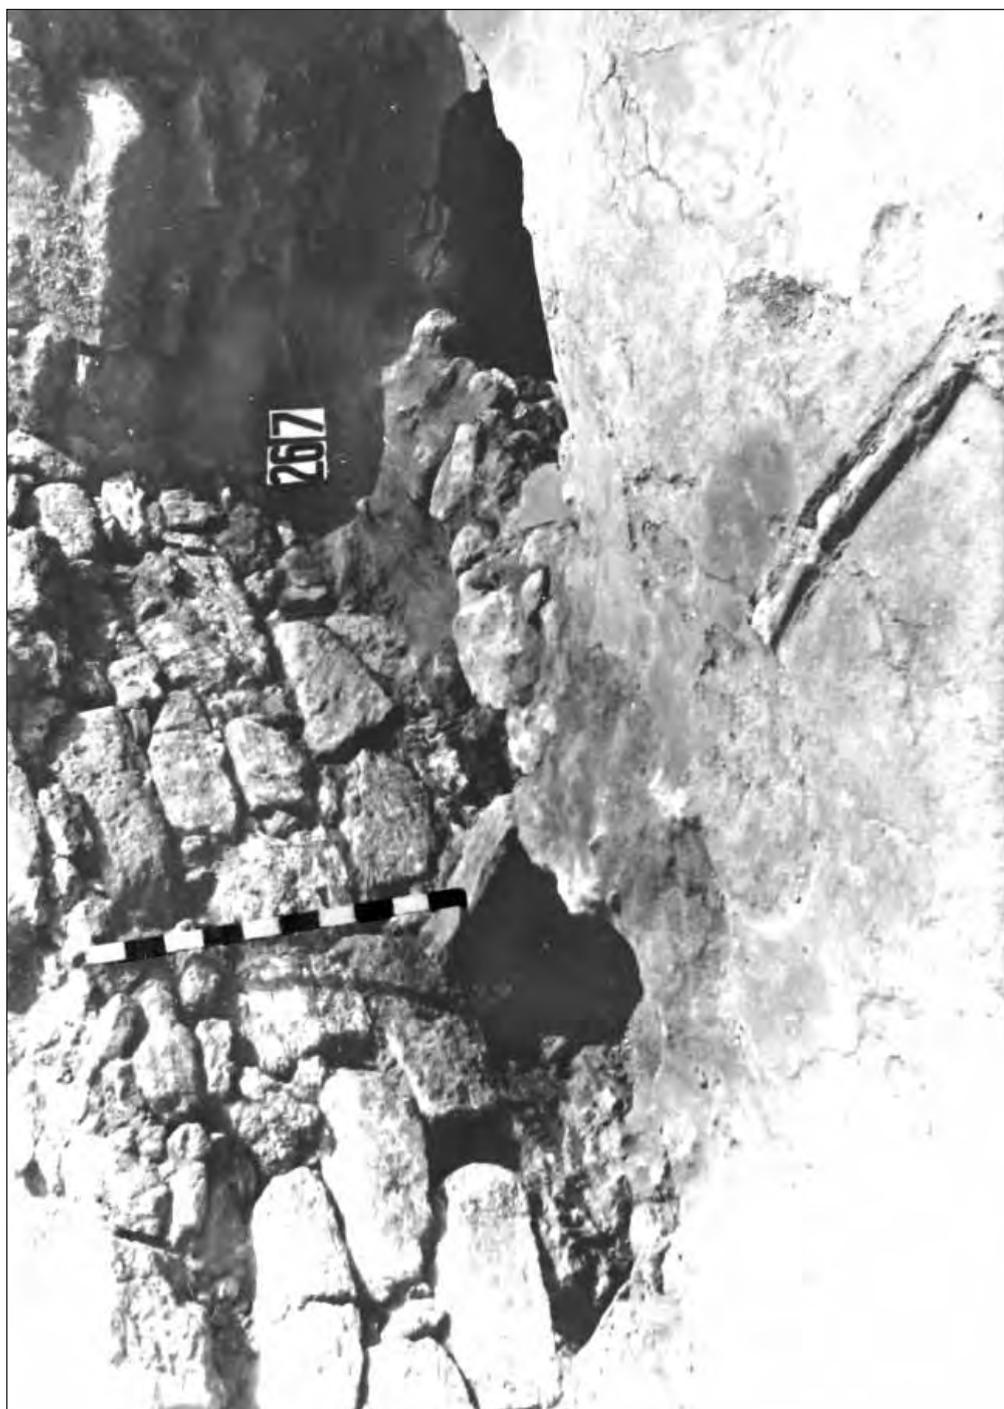
Рис. 12. Винодельня 1, вид с СЗ на цистерны и давяльные площадки (рис. 41, альбом Кириллина).

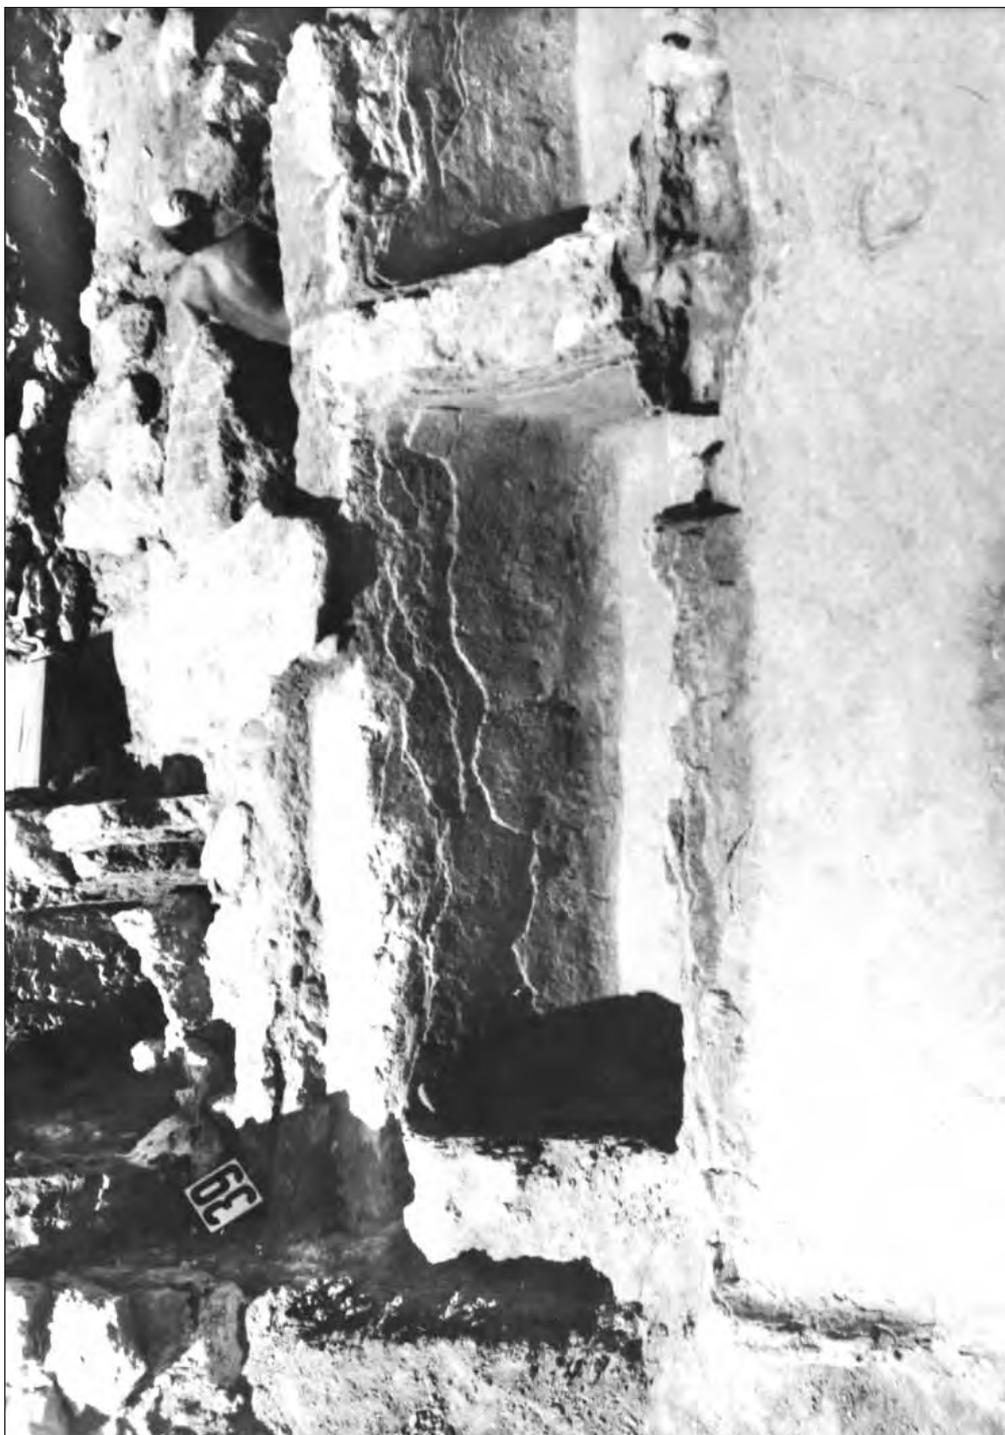
Рис. 15. Винодельня 2, вид с востока на давяльную площадку и цистерны (рис. 83, альбом Кириллина).

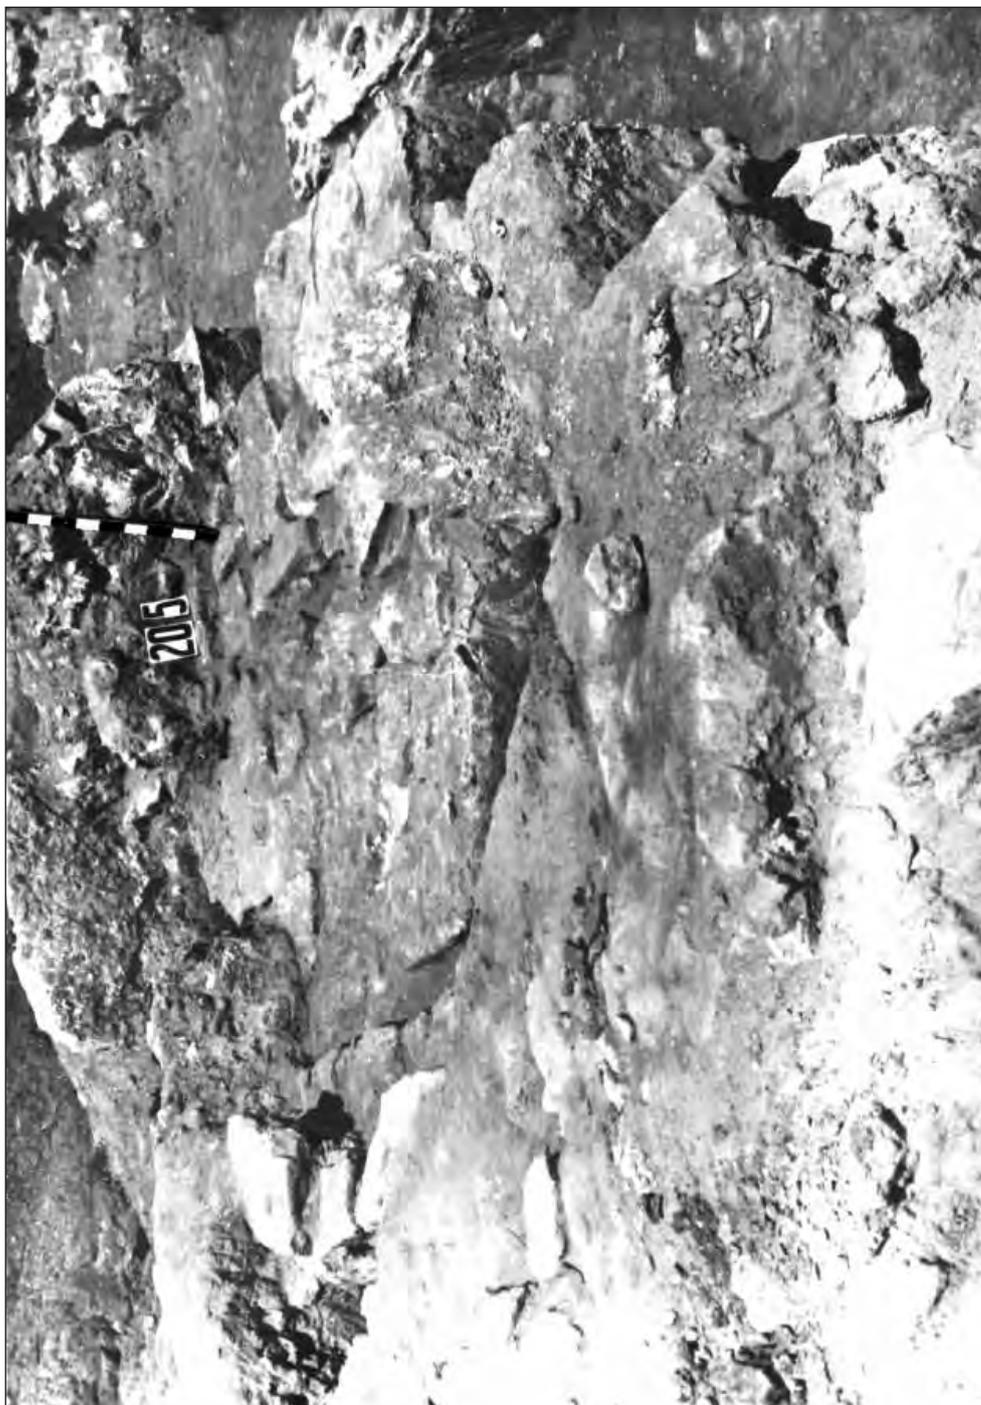
Рис. 17. Вымостка № 2, кв. 20, шт. 5 после расчистки (рис. 18, альбом Кириллина).

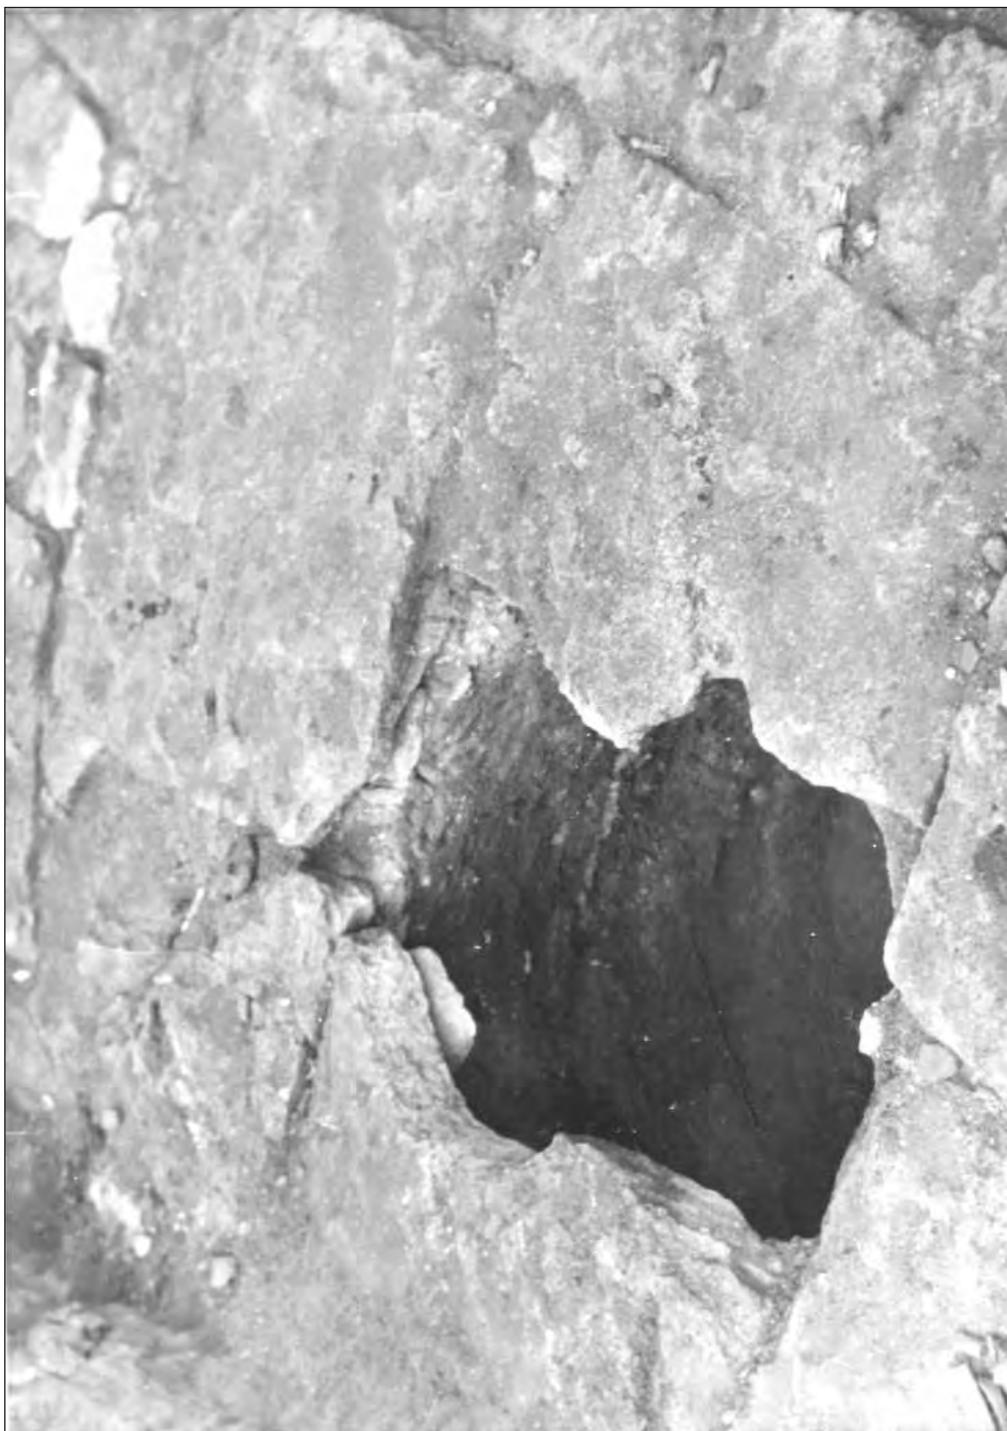
Рис. 18. Вид с юга на «зерновую» яму на вымостке 1 (рис. 49, альбом Кирилина).

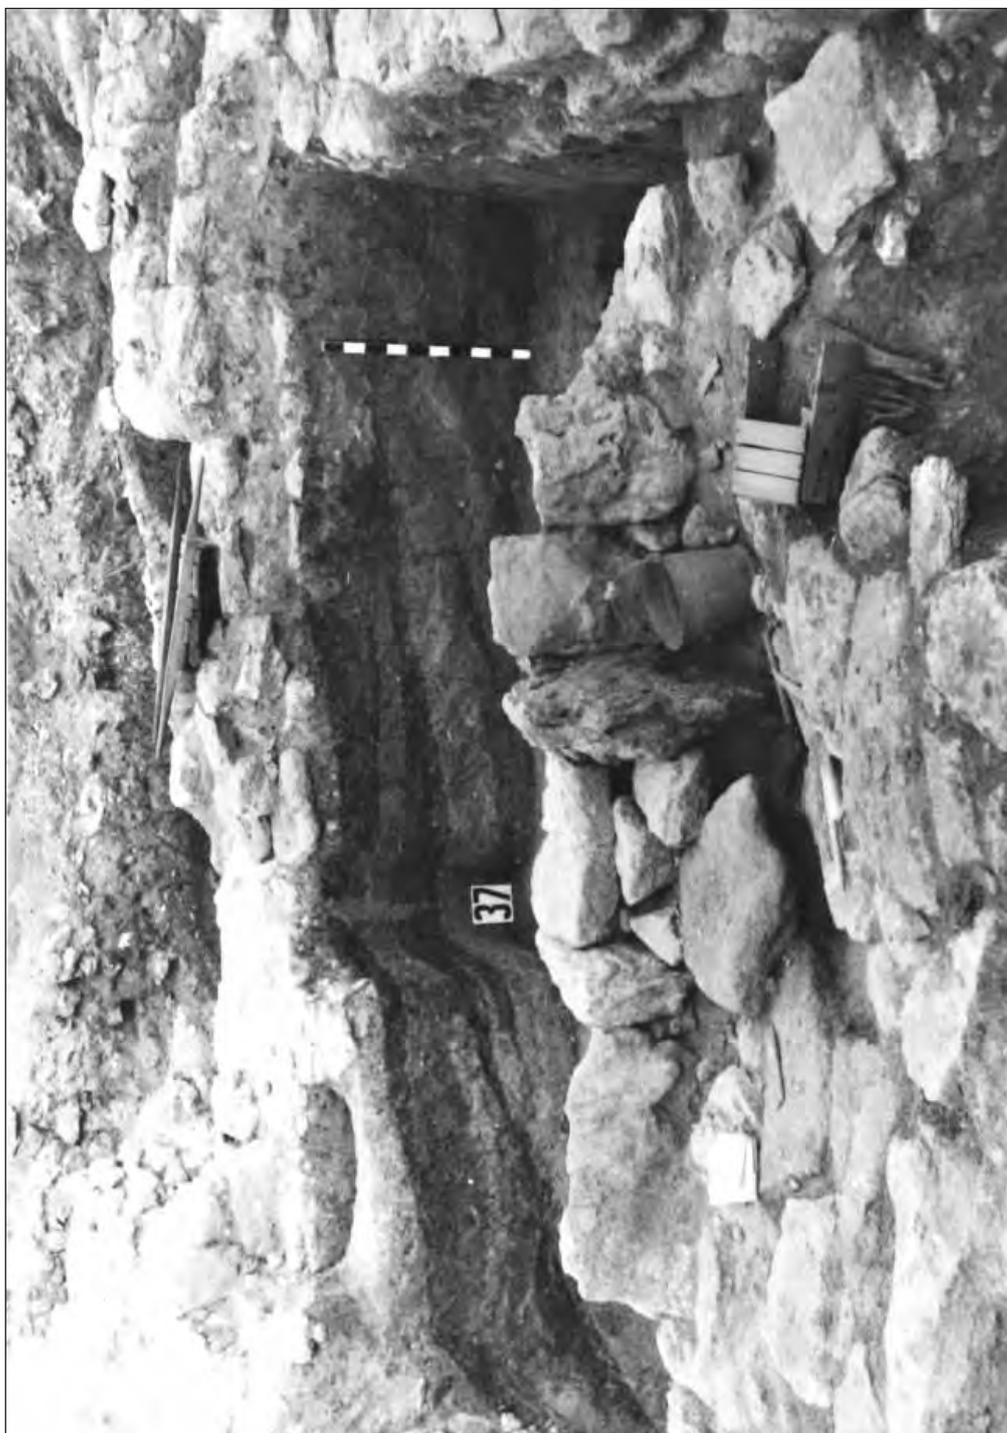
Рис. 21. Кв. 37. Очаг и часть вымостки пола жилища VIII–IX вв. (рис. 78, альбом Кирилина).

Судя по публикациям Д.С. Кирилина и Н.В. Молевой, в верхних слоях на раскопе XXII были выявлены памятники салтово-маяцкой культуры. Это «остатки жилищ с очагами, жерновами и складами амфор VIII–IX вв. (квадраты 24, 27, 30, 37)» [Кирилин и др., 1975, с. 286]. К сожалению, планов этих построек в альбоме нет, но если сравнить общий план (рис. 2) и аннотации к фотографиям альбома (рис. 76, 77, 78, 79, 80, 84, 85, 129, 130, 134), то можно заключить, что в юго-западном углу раскопа находилась раннесредневековая постройка с несколькими помещениями (рис. 20–24). Также в альбоме есть фотография основания салтово-маяцкой юрты (?) в квадрате 24, но упоминаемые склады амфор VIII–IX вв. отсутствуют, как и нет фотографий и чертежей самих амфор.

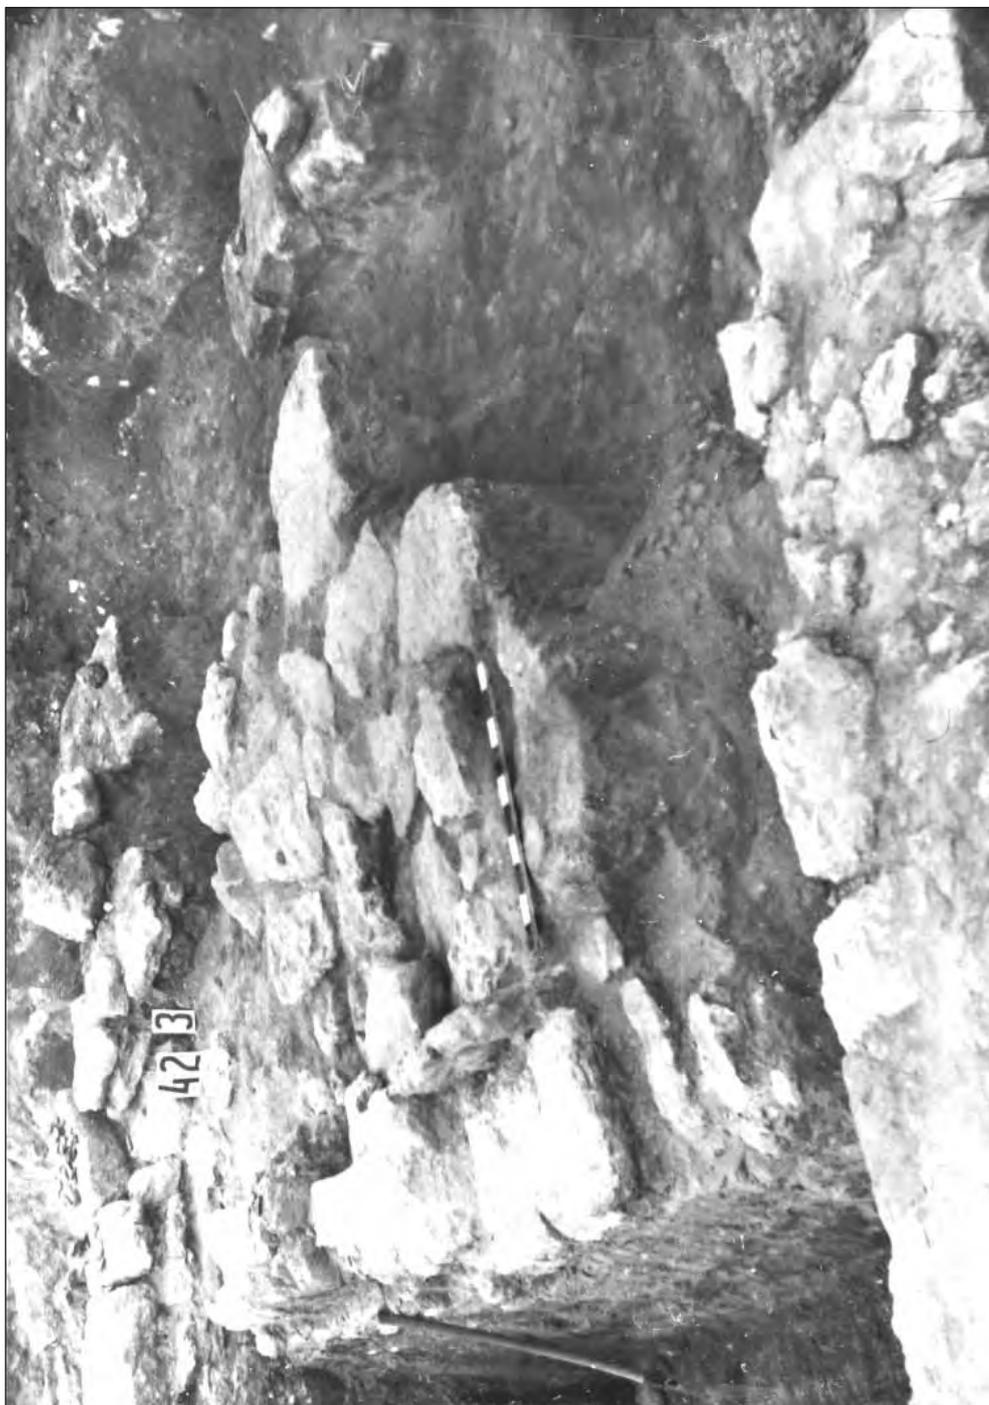
Рис. 23. Кв. 42, остатки жилища VIII–IX вв. с каменной вымосткой и очагом. Вид с ЮВ (рис. 129, Альбом Кирилина).

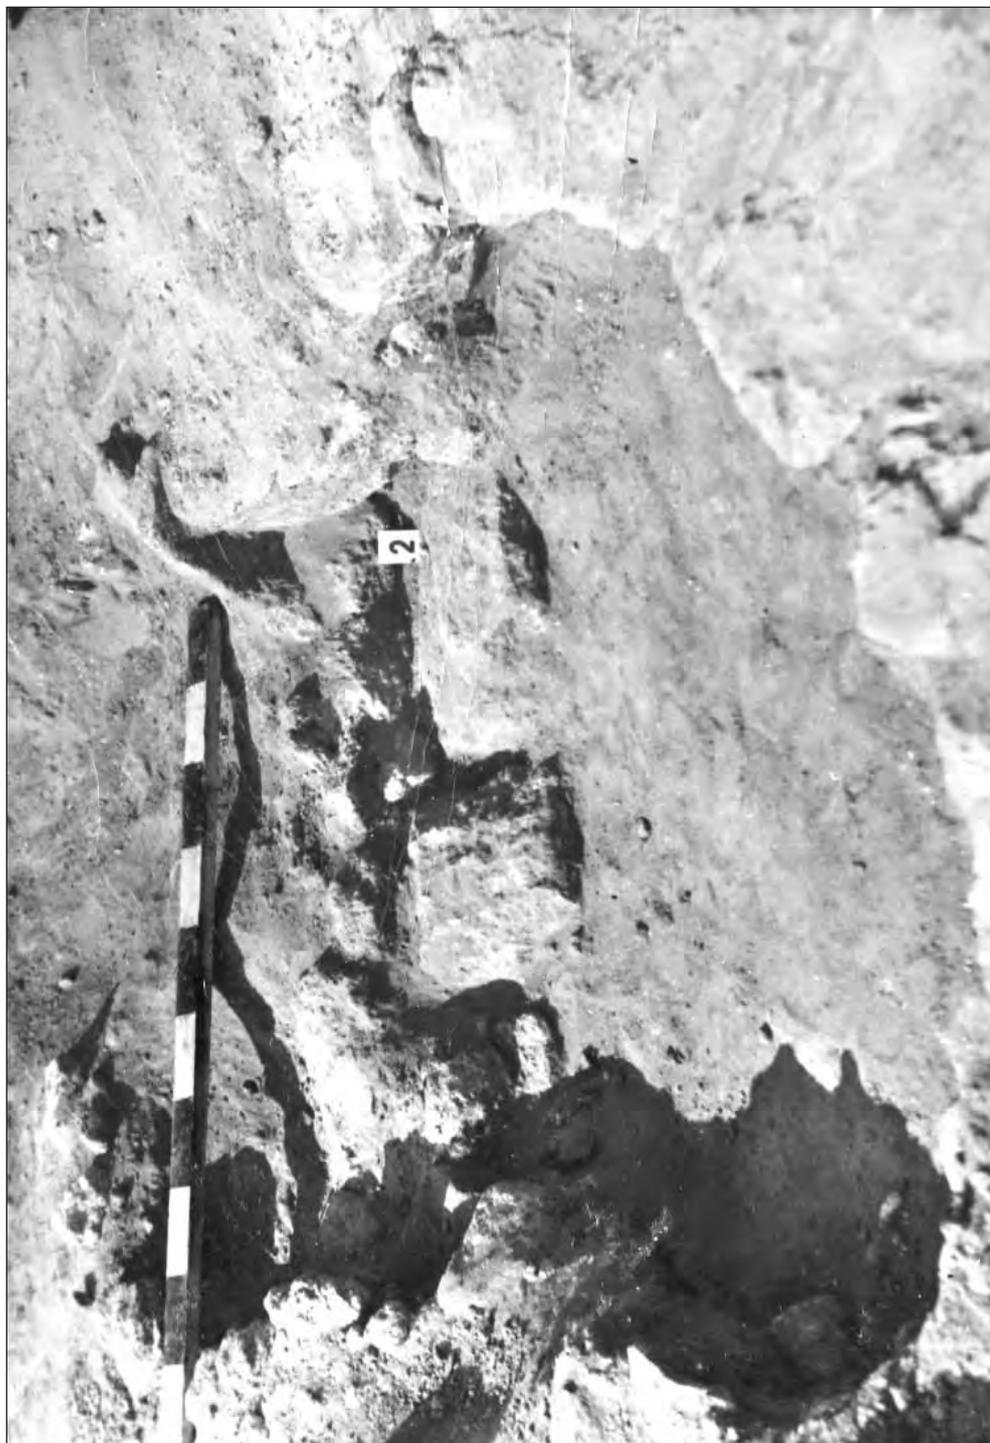
Рис. 24. Основание сапдово-маяцкой юрты в кв. 24 (рис. 130, альбом Киргилина).
